車両情報				
車名	初年度登録	型式	形状	車台番号
日野	令和3年01月	2KG-FD2ABG	冷凍バン	FD2AB-121763
走行	馬力	シフト	ブレーキ	ボディ内寸
216,194km	210PS/154KW	M/T 6速	エアー	長: 6,180 mm 幅: 2,320 mm 高: 2,060 mm 門高: 2,020 mm

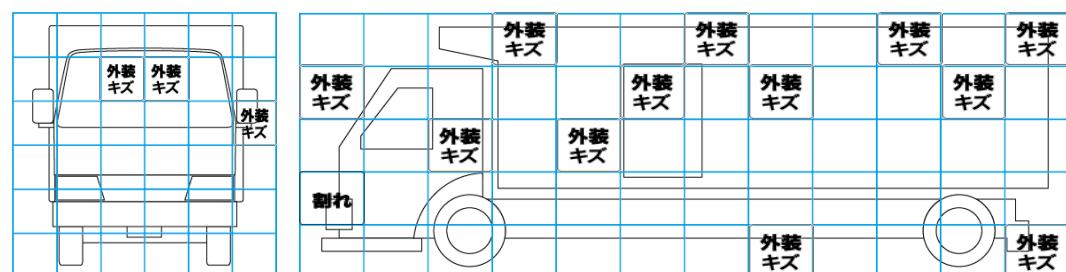
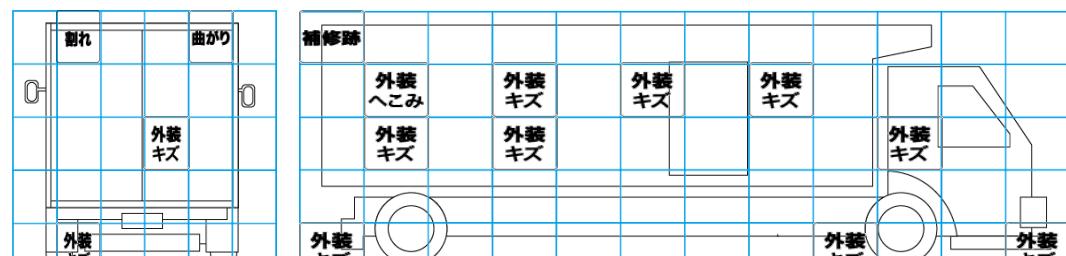
外装状態			
キャブコーション	フレーム番号	フレームのさび	飛石
有	確認済	無	点傷有

【外装】		【ボデー内】	
外装キズ	外装へこみ	外装キズ	外装キズ
外装キズ	外装へこみ	外装キズ	外装キズ
外装キズ	外装へこみ	外装キズ	外装キズ
外装キズ	外装へこみ	外装キズ	外装キズ
