車両情報				
車名	初年度登録	型式	形状	車台番号
日野	令和2年12月	2KG-FC2ABA	冷凍バン	FC2AB-123689
走行	馬力	シフト	ブレーキ	ボディ内寸
261,077km	210PS/154KW	M/T 6速	エアー	長: 6,300 mm 幅: 2,160 mm 高: 2,150 mm 門高: 2,090 mm

特記事項 ※R6/9走行距離:206,017kmクラッチOH (記録簿有)

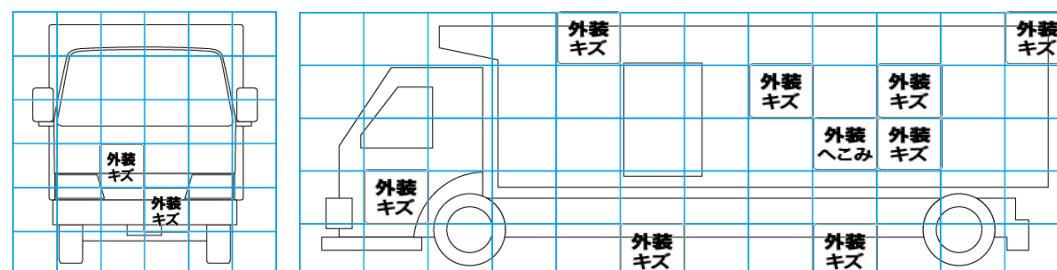
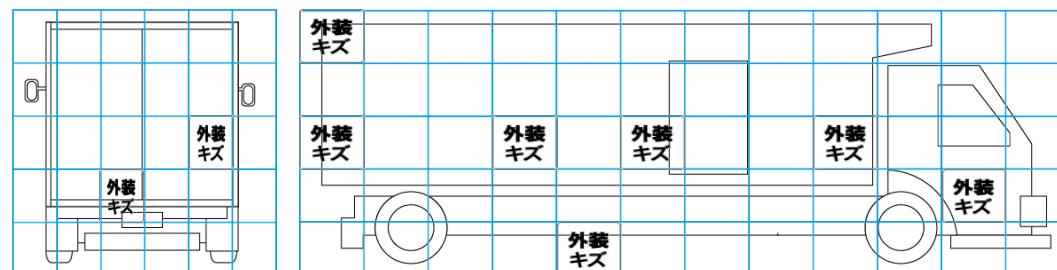
外装状態			
キャブコーナン	フレーム番号	フレームのさび	飛石
有	確認済	無	点傷有

外装キズ	外装キズ	外装キズ	外装キズ	外装キズ
外装キズ	外装キズ	外装キズ	外装キズ	外装キズ
外装キズ	外装キズ	外装キズ	外装キズ	外装キズ
外装キズ	外装キズ	外装キズ	外装キズ	外装キズ
