車両情報				
車名	初年度登録	型式	形状	車台番号
日野	平成29年12月	2DG-FW1AHG	冷凍ウイング	FW1AH-100428
走行	馬力	シフト	ブレーキ	ボディ内寸
229,882km	380PS/279KW	セミA/T プロシフト 12速	エアー	長: 9,400 mm 幅: 2,360 mm 高: 2,130 mm 門高: 2,410mm

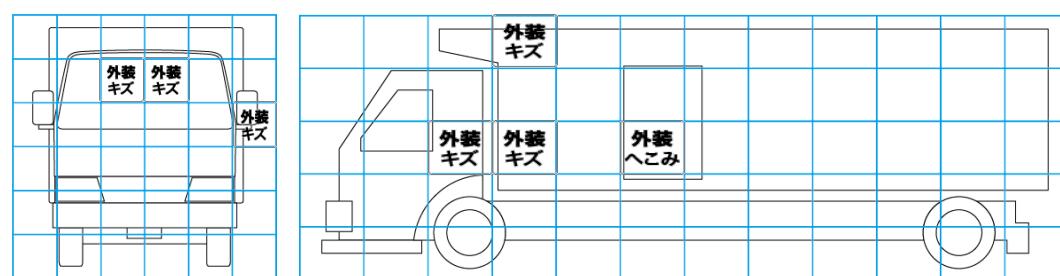
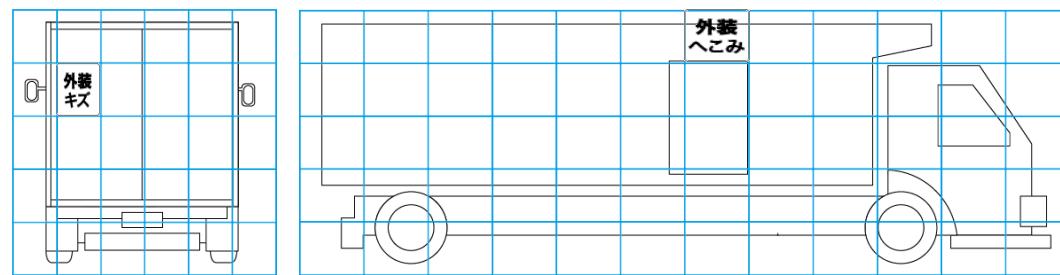
【外装】 【ボデー内】

外装状態			
キャブコーション	フレーム番号	フレームのさび	飛石
有	確認済	無	点傷有

外装キズ	外装へこみ	うき	曲がり	サビ	補修跡	割れ	庫内キズ	庫内へこみ	庫内穴あき	床汚れ
------	-------	----	-----	----	-----	----	------	-------	-------	-----
