車 両 情 報				
車名	初年度登録	型式	形状	車台番号
いすゞ	平成28年05月	TKG-FRR90T2	アルミウイング	FRR90-7094521
走行	馬力	シフト	ブレーキ	ボディ内寸
442,265km	240PS／177KW	M/T 6速	エア－	長：7,250 mm 幅：2,400 mm 高：2,210 mm 門高：2,080 mm

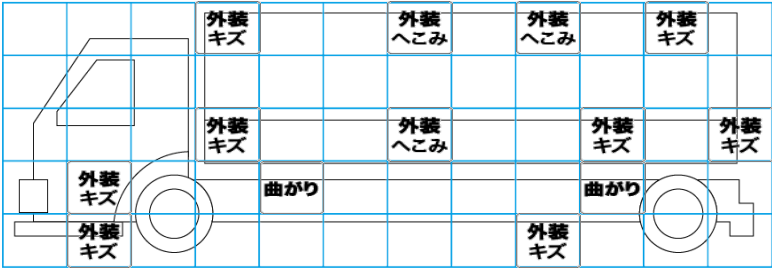
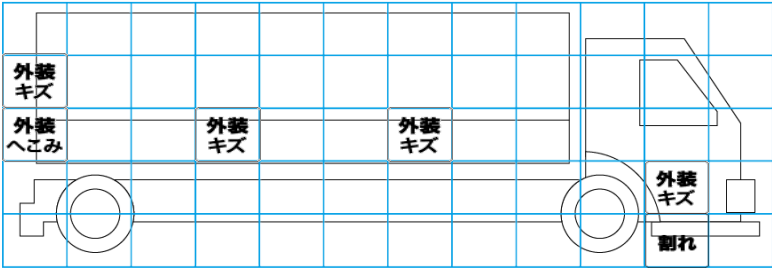
外装状態			
キャブコーション	フレーム番号	フレームのさび	飛石
有	確認済	無	飛石有(リペア可)

【外装】				【ボデー内】							
外装キズ	外装へこみ	うき	曲がり	サビ	補修跡	割れ	庫内キズ	庫内へこみ	庫内穴あき	床汚れ
