車 両 情 報					
車名	初年度登録	型式	形状	車台番号	
日野	令和5年01月	2KG-FD2ABG	アルミウイング	FD2AB-131242	
走行	馬力	シフト	ブレーキ	ボディ内寸	
156,965km	240PS／177KW	M/T 6速	エア－	長：6,280 mm	幅：2,390 mm
				高：2,420 mm	門高：2,320 mm

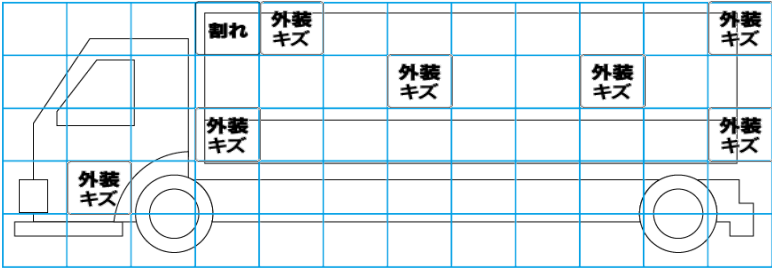
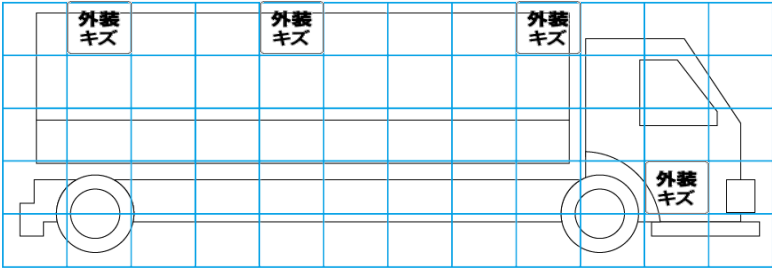
外装状態			
キャブコーション	フレーム番号	フレームのさび	飛石
有		無	飛石有(リペア可)

【外装】				【ボデー内】							
外装 キズ	外装 へこみ	うき	曲がり	サビ	補修跡	割れ	庫内 キズ	庫内 へこみ	庫内 穴あき	床 汚れ
