車 両 情 報				
車名	初年度登録	型式	形状	車台番号
日野	令和2年08月	2RG-XZU710M	ドライバン	XZU710-0030907
走行	馬力	シフト	ブレーキ	ボディ内寸(ロング)
26,906km	150PS／110KW	M/T 6速	バキューム	長：4,480 mm 幅：2,080 mm 高：2,160 mm 門高：2,100 mm

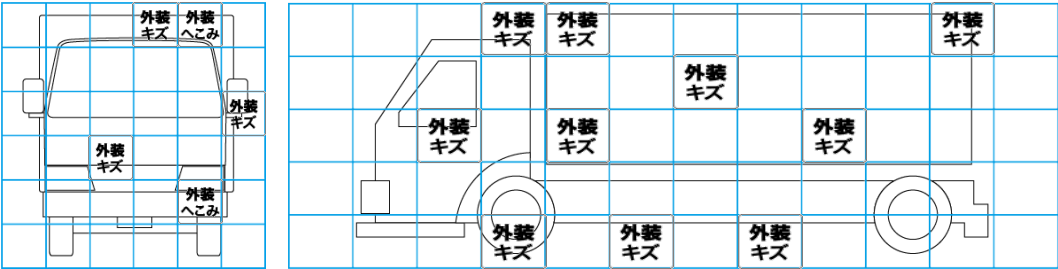
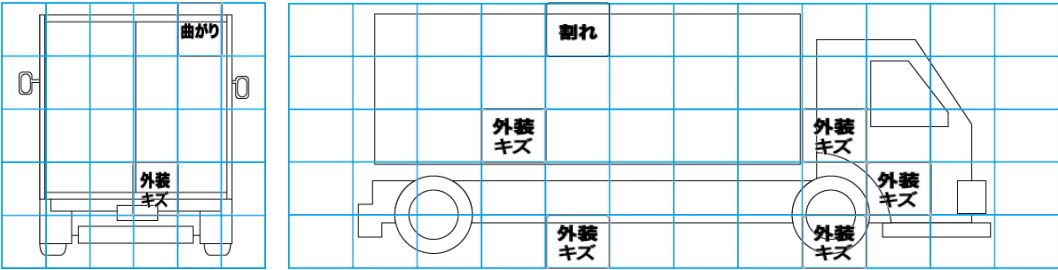
特記事項	キャブ内キズ・汚れあり。アイドリングストップ付き。キャブルーフ凹み。 エンジンキー1本（スペア1）、ボデーキー3本
記録簿	有（R7/12）

外装状態			
キャブコーション	フレーム番号	フレームのさび	飛石
有	確認済	無	無

【外装】				【ボデー内】							
外装キズ	外装へこみ	うき	曲がり	サビ	補修跡	割れ	庫内キズ	庫内へこみ	庫内穴あき	床汚れ
