| 車 両 情 報 | | | | | |
| 日野 | 令和5年03月 | 2KG-FD2ABG | アルミウイング | FD2AB-132698 | |

外装状態

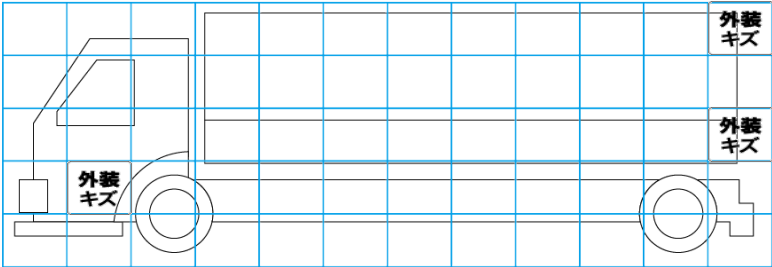
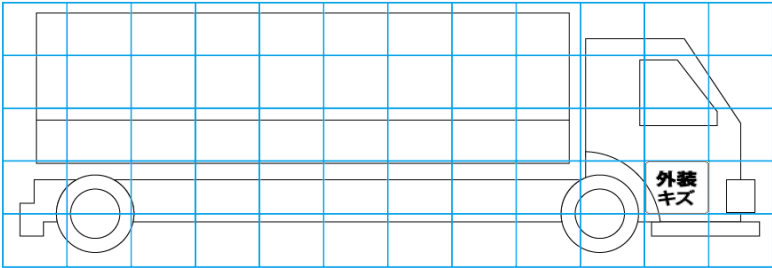
【外装】

【備考】鳥居型引き出しフック5対。ラッシングレール2段。庫内灯3ヶ。床汚れ。アオリ内側キズ。観音扉ロックバー下部凹み。

| キャブコーション | フレーム番号 | フレームのさび | 飛石 |
|---|---|---|---|
| 有 | 確認済 | 無 | 点傷有 |
