| 車 両 情 報 | | | | | | | |
| 日野 | 令和5年03月 | 2KG-FD2ABG | アルミウイング | FD2AB-133123 | | | |

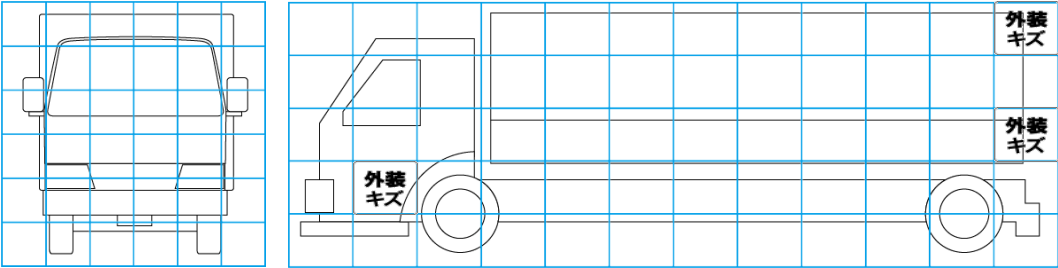
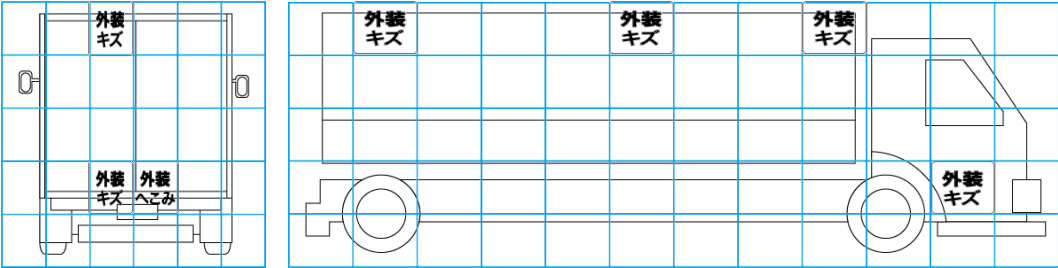
| 外装状態 | | | |

| 特記事項 | キャビンキズ・汚れ有り。<br>エンジンキズ3本。メインキズ2本。ボディキズ2本。 |

| 上物仕様 | | | |
|---|---|---|---|
| 【備考】鳥居型引き出しフック5対。ラッシングレール2段。庫内灯3ヶ。床汚れ。前立て右下凹み。観音扉ロックバー下部凹み。 | | | |

| 外装状態 | | | |
|---|---|---|---|
| 有 | 確認済 | 無 | 点傷有 |
