| 車 両 情 報 | | | | |
| 三菱ふそう | 令和7年10月 | 2KG-FK65F | 冷凍バン | FK65F-621575 |

| 上物仕様 | | | |
|---|---|---|---|
| 冷凍バン/サイドドア付 | 東プレ | 「F254840」 | 令和7年09月 |

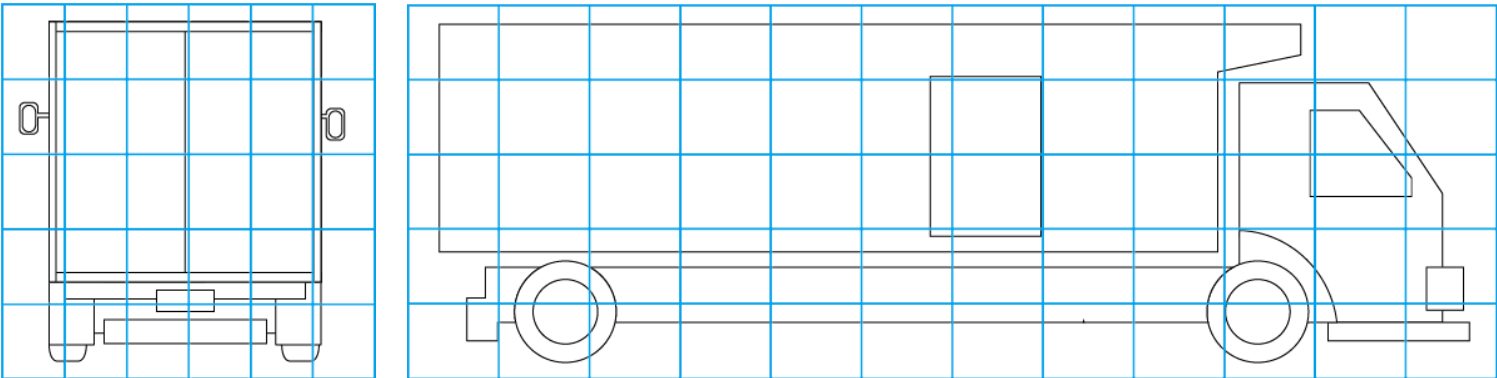
| 外装状態 | | | |

| 外装状態 | | | |
|---|---|---|---|
| キャブコーション | フレーム番号 | フレームのさび | 飛石 |
| 有 | 確認済 | 無 | 無 |

| 【外装】 | | | | 【ボデー内】 | | | | | | | |
| 外装キズ | 外装へこみ | うき | 曲がり | サビ | 補修跡 | 割れ | 庫内キズ | 庫内へこみ | 庫内穴あき | 床汚れ | |
