車両情報				
車名	初年度登録	型式	形状	車台番号
いすゞ	平成26年11月	TKG-FRR90T2	アルミウイング	FRR90-7069852
走行	馬力	シフト	ブレーキ	ボディ内寸
902,075km	240PS/177KW	M/T 6速	エア-	長: 6,240 mm 幅: 2,400 mm 高: 2,390 mm 門高: 2,290 mm

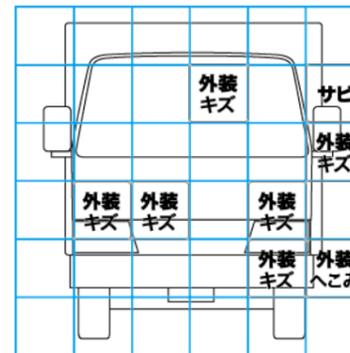
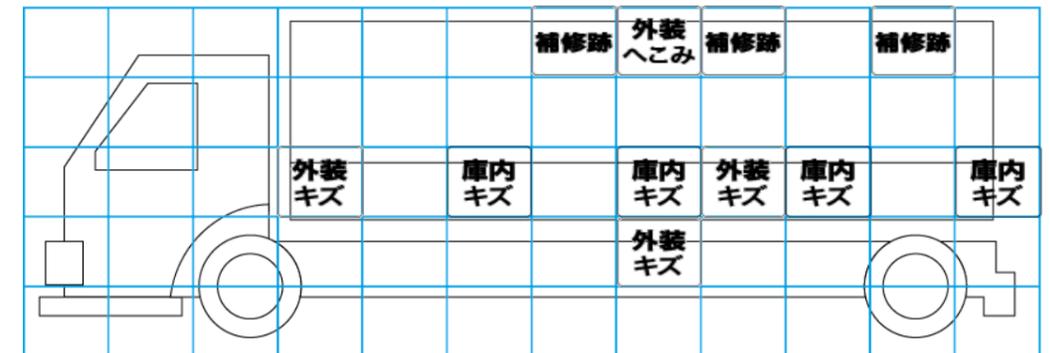
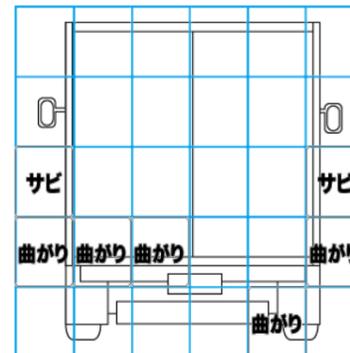
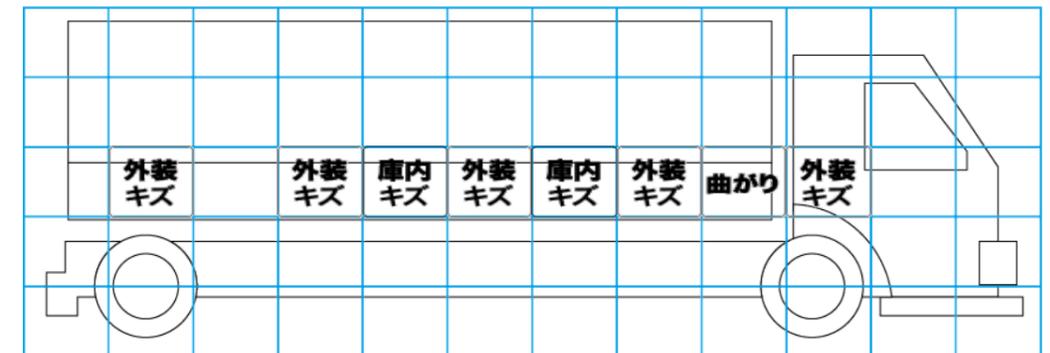
外装状態			
キャブコーション	フレーム番号	フレームのさび	飛石
有	確認済	無	飛石有(リペア不可)

【外装】		【ボデー内】									
外装キズ	外装へこみ	うき	曲がり	サビ	補修跡	割れ	庫内キズ	庫内へこみ	庫内穴あき	床	汚れ
