車 両 情 報					
車名	初年度登録	型式	形状	車台番号	
三菱ふそう	平成28年12月	TPG-FEA20	ドライバン	FEA20-550501-A	
走行	馬力	シフト	ブレーキ	ボディ内寸	
200.179km	130PS/96KW	A/T デュオニック	パキューム	長: 4,470 mm 高: 2,350 mm	幅: 1,780 mm 門高: 2,280 mm

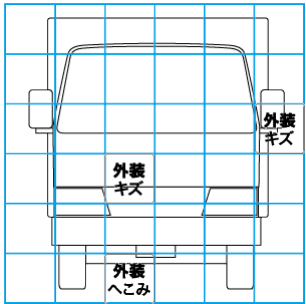
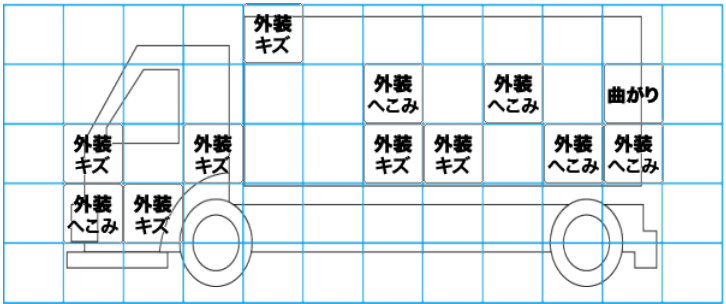
【外装】

外装状態			
キャブコーション	フレーム番号	フレームのさび	飛石
有	確認済	小	点傷有

外装 キズ	外装 へこみ	うき	曲がり	サビ	補修跡	割れ	庫内 キズ	庫内 へこみ	庫内 穴あき	床 汚れ
----------	-----------	----	-----	----	-----	----	----------	-----------	-----------	---------
