| 車 両 情 報 | | | | |
| いすゞ | 令和 1年5月 | 2RG-FRR90T2 | アルミウィング | FRR90-7138447 |

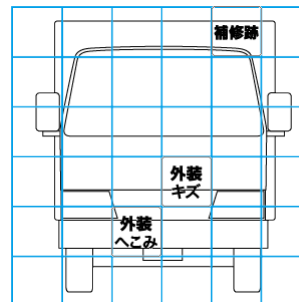
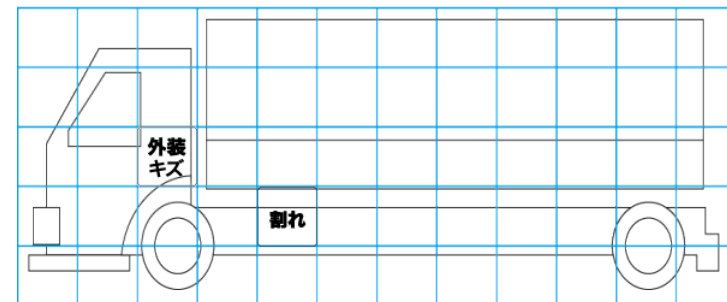
【外装】

特記事項 アイドリングストップ付き。キャブ内キズ・汚れ。左フォグランプ不灯。  
リヤクロスメンバー曲がり。センターコンソール蓋ロック欠品。  
エンジンキー2本。ボデーキー2本。

| 上物仕様 | | | |
|---|---|---|---|
| 【備考】鳥居型引き出しフック5対。ラッシングレール2段。庫内灯3ヶ。庫内内張り前方左割れ。左サイドバンパー前方割れ。<br>リヤステップ左側割れ。左前車高灯割れ。左前キャストینگ補修跡有り。 | | | |
