| 車 両 情 報 | | | | |
| 三菱ふそう | 平成29年1月 | QPG-FS64VZ | アルミウィング | FS64VZ-522418-A |

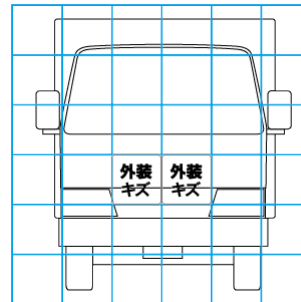
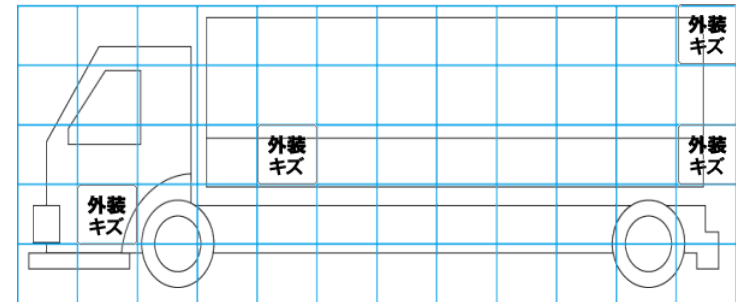
【外装】

| 上物仕様 | | | |
|---|---|---|---|
| 【備考】引出しフック9対、ラッシングレール2段、庫内灯4ケ、フェリーフック2対、ウイングスイッチ前後2対、<br>煽り内キズ削れ穴あき有、右観音扉、下部ヒンジ曲がり、取付部ひび、門口左下部曲がり、プロテクター割れ | | | |
