| 車 両 情 報 | | | | | |
| 三菱ふそう | 令和 4年3月 | 2PG-FS74HZ | 冷凍ウィング | FS74HZ-530780 | |

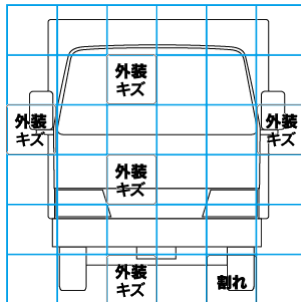
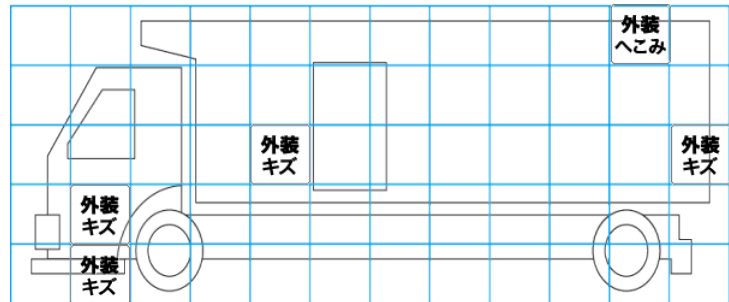
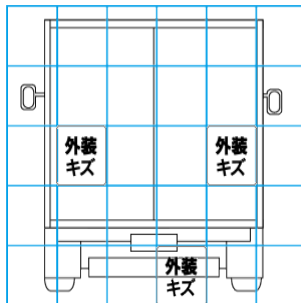
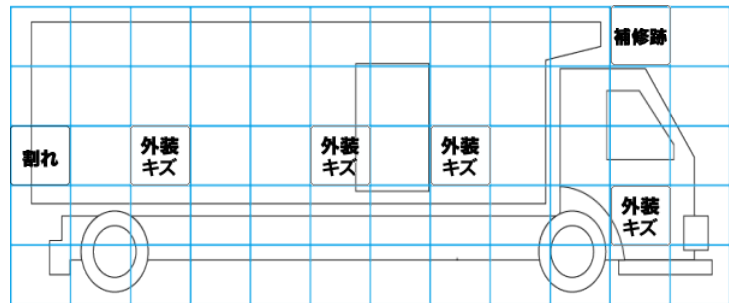
| 外装状態 | | | |

| 外装状態 | | | |
|---|---|---|---|
| 有 | 確認済 | 無 | 飛石有(リペア可) |

| 【外装】 | | | 【ボデー内】 | | | | | | | |
| 外装<br>キズ | 外装<br>へこみ | うき | 曲がり | サビ | 補修跡 | 割れ | 庫内<br>キズ | 庫内<br>へこみ | 庫内<br>穴あき | 床<br>汚れ |
