| 車両情報 | | | | |
| 日野 | 平成25年5月 | TKG-FD7JLAG | 冷凍ウイング | FD7JLA-13184 |

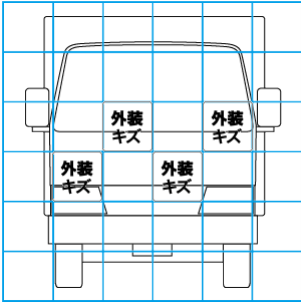
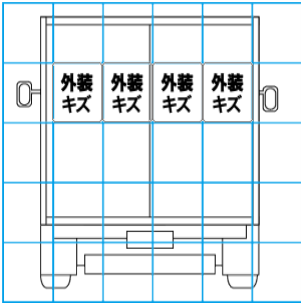
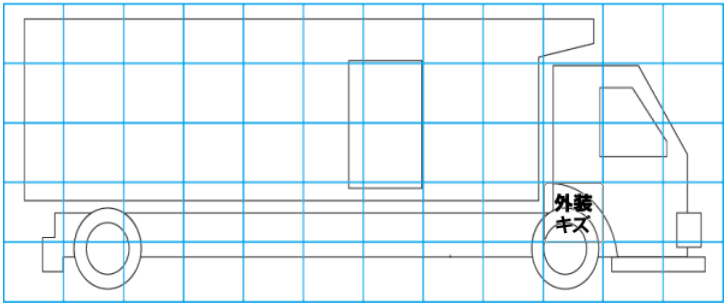
| 外装状態 | | | |

| 特記事項 | エア漏れ<br>キャブ天井凹み    キャブ内 傷・汚れ 有り<br>エンジンギ－１本 |

| 外装状態 | | | |
|---|---|---|---|
| キャブコーション | フレーム番号 | フレームのさび | 飛石 |
| 有 | 確認済 | 小 | 点傷有 |
