| 車 両 情 報 | | | | |
| いすゞ | 平成29年3月 | QPG-CY77B | 土砂禁ダンブ | CY77B-7000261 |

| 上物仕様 | | | |
|---|---|---|---|
| 土砂禁ダンブ | 小平産業 | DM17-10L<br>「1702002」 | 平成29年 |

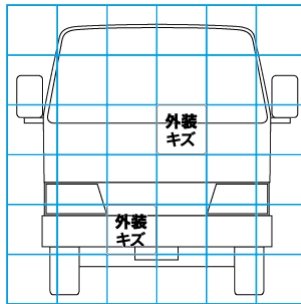
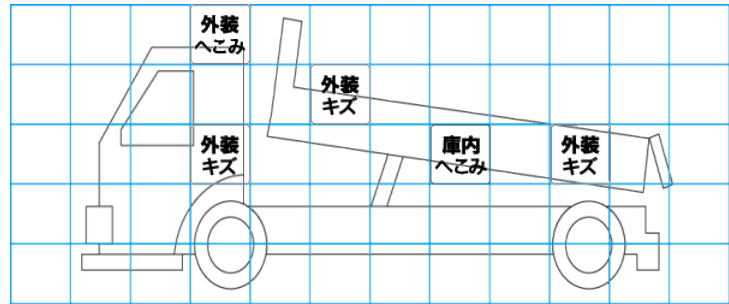
【外装】

特記事項 キャブ内キス、汚れ。アイドリングストップ付き。インパネポケット欠品。キャブブルーフ左後方へこみ。  
エンジンキー１本（スベア無し）。キーレスリモコン１枚。燃料タンクキー１本（固着の為ロック出来ず）。尿素タンクキー１本。  
運転席ドアホンジグや、スレ有り（開閉時サイドパネルと干渉有り）。

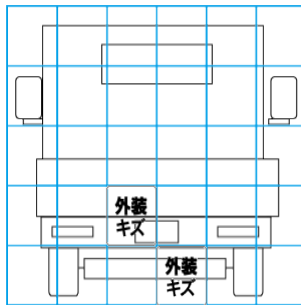
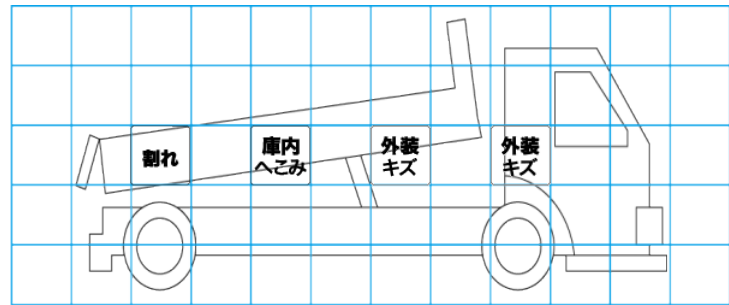
【ボデー内】

| 上物仕様 | | | |
|---|---|---|---|
| 【備考】アルミ仕様ダンブ。電動天蓋付き。リヤ水密バックイン付き。作業灯2ケ。床板へこみ、浮き有り。右リヤアオリ上部亀裂有り。<br>板厚 床6mm サイド4mm 前立て4mm リヤ6mm | | | |
