| 車両情報 | | | | | |
| 日野 | 平成29年6月 | TKG-XZC605M | 冷凍バン | XZC605-0016556 | |

特記事項    キャブ内キズ、汚れ。アイドリングストップ付き。  
エンジンキー3本。ボデーキー1本。  
記録簿    有（R6/9、R6/12）

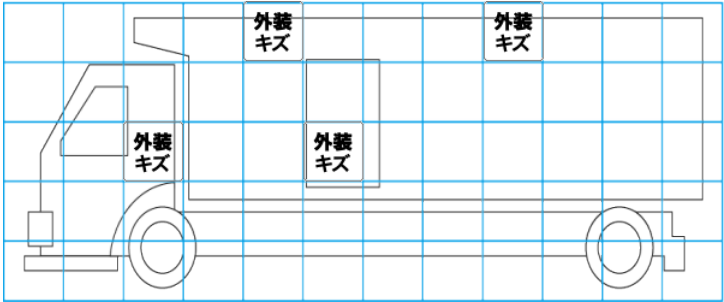
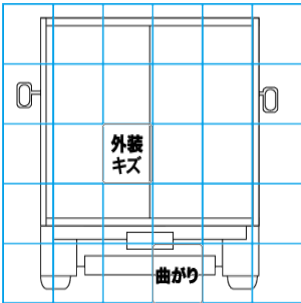
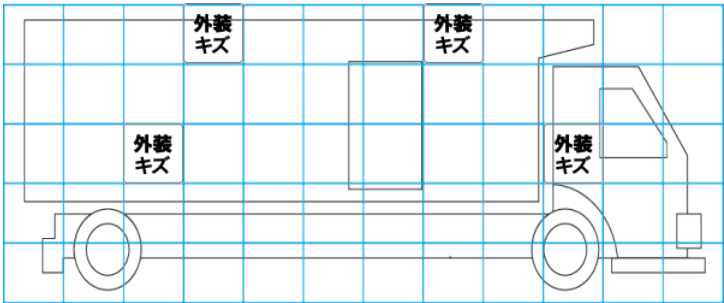
【外装】

| 上物仕様 | | | |
|---|---|---|---|
| 【備考】断熱：リヤ100mm。サイド100mm。前後水抜き穴2対。ラッシングレール2段。庫内灯1ヶ。左サイド扉スライド式。すのこ付き（高さ3cm）。リヤステップ取り付け部フレーム曲がり。 | | | |

| 外装状態 | | | |
|---|---|---|---|
| 有 | 確認済 | 無 | 点傷有 |
