| 車両情報 | | | | | |
| 三菱ふそう | 平成29年12月 | TPG-FEB50 | 冷凍バン | FEB50-560206 | |

| 上物仕様 | | | |
|---|---|---|---|
| 冷凍バン | 東プレ | 「H173647」 | 平成29年10月 |

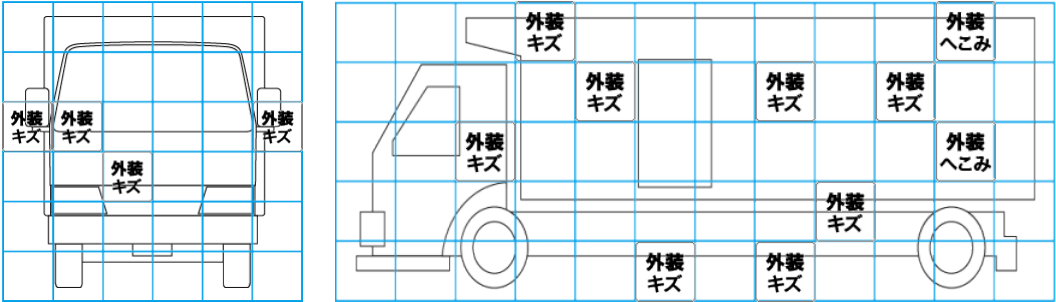
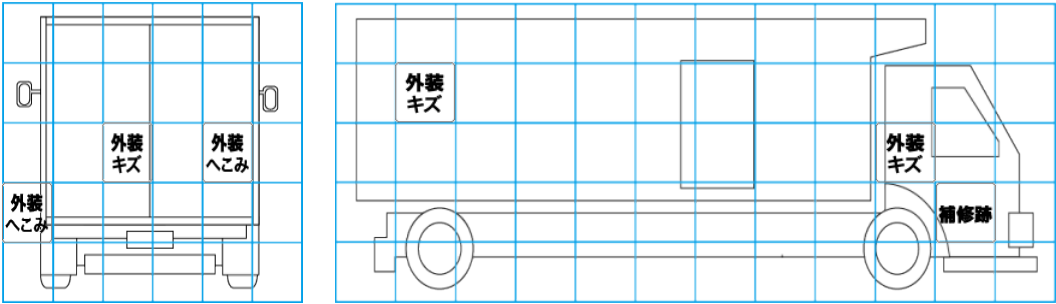
| 外装状態 | | | |

| 外装状態 | | | |
|---|---|---|---|
| キャブコーション | フレーム番号 | フレームのさび | 飛石 |
| 有 | 確認済 | 無 | 点傷有 |

| 【外装】 | | | | | 【ボデー内】 | | | | | |
|---|---|---|---|---|---|---|---|---|---|---|
| 外装<br>キズ | 外装<br>へこみ | うき | 曲がり | サビ | 補修跡 | 割れ | 庫内<br>キズ | 庫内<br>へこみ | 庫内<br>穴あき | 床<br>汚れ |
