車両情報				
車名	初年度登録	型式	形状	車台番号
三菱ふそう	令和1年08月	2PG-FS74HZ	アルミウイング	FS74HZ-510183
走行	馬力	シフト		ブレーキ
842,423km	394PS/290KW	A/T シフトパイロット 1 2速		エア
		長: 9,640 mm 幅: 2,405 mm 高: 2,570 mm 門高: 2,475mm

上物仕様			
上物名	メーカー	型式「製造番号」	年式
アルミウイング	パブコ	「969A1178」	令和1年
【備考】 煽り4方開 セイコーラック2対 回転式中柱 ラッシングレール2段センターローラー 引出しフック9対 LED庫内灯4個 90度ストッパー1対			
【備考】			
【備考】

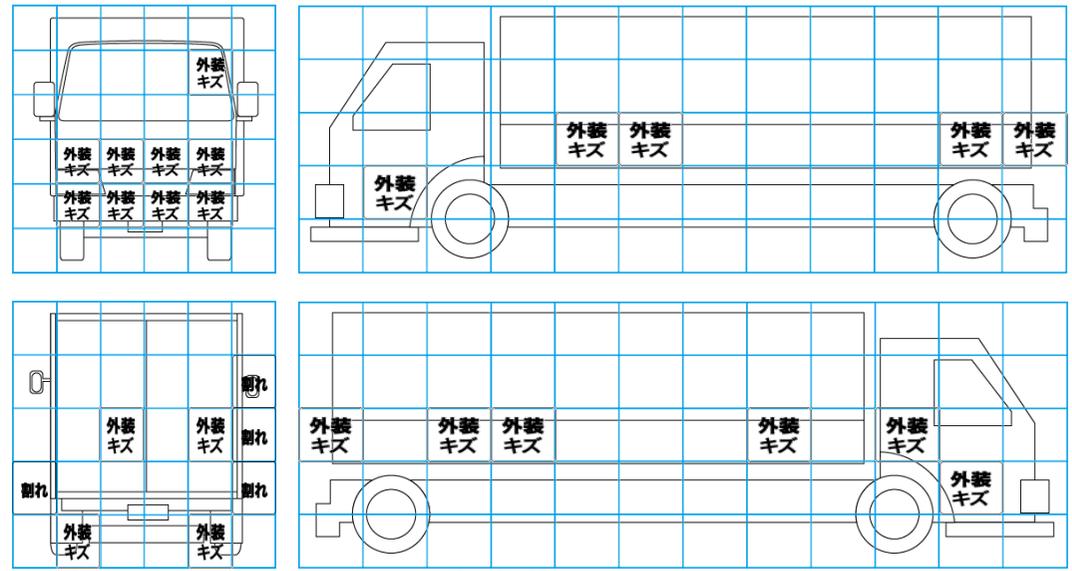
外装状態			
キャブコーション	フレーム番号	フレームのさび	飛石
有	確認済	無	飛石有(リペア不可)

【外装】					【ボデー内】					
外装キズ	外装へこみ	うき	曲がり	サビ	補修跡	割れ	庫内キズ	庫内へこみ	庫内穴あき	床汚れ
