車両情報				
車名	初年度登録	型式	形状	車台番号
いすゞ	平成26年04月	QKG-CXZ77AT	ダンプ	CXZ77AT-7005699
走行	馬力	シフト	ブレーキ	ボディ内寸
330,628km	380PS/279KW	M/T 7速	エア-	長: 5,090 mm 幅: 2,200 mm 高: 520 mm 門高: mm

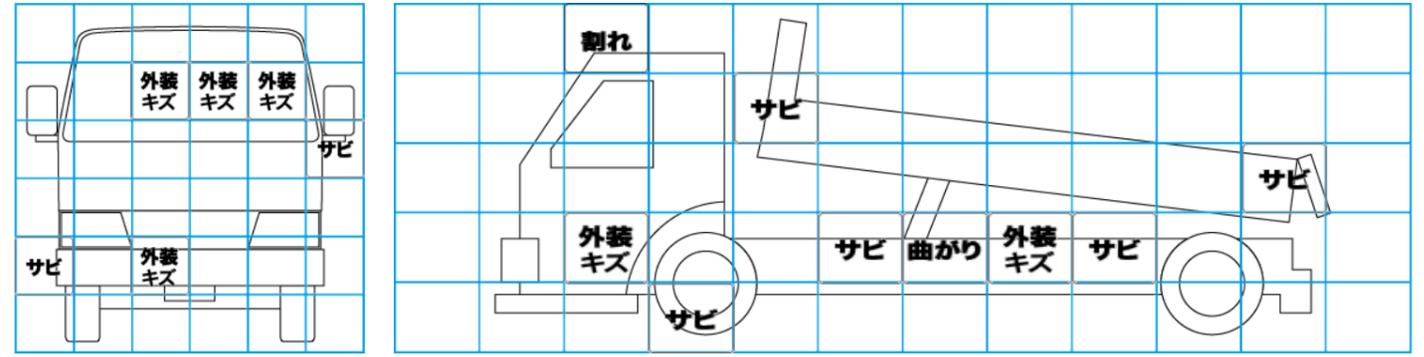
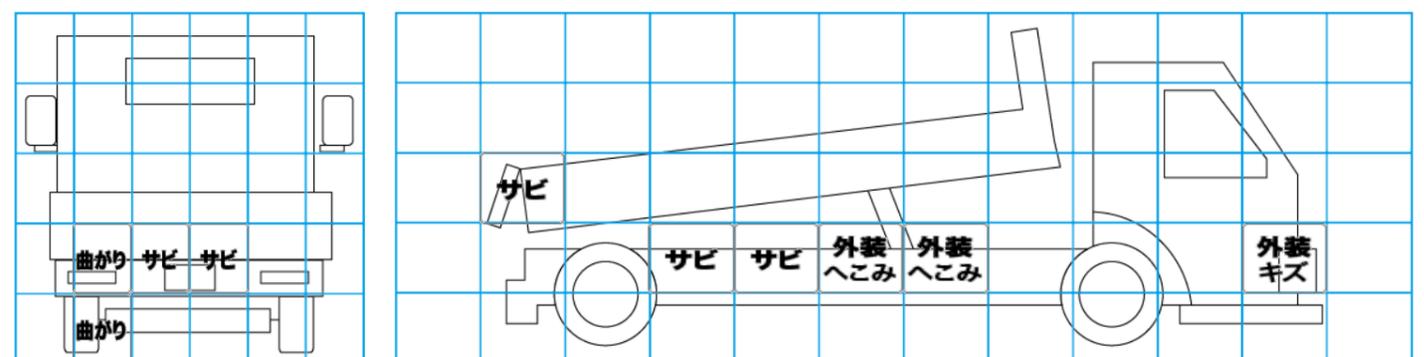
外装状態			
キャブコーション	フレーム番号	フレームのさび	飛石
有	確認済	小	点傷有

【外装】		【ボデー内】									
外装キズ	外装へこみ	うき	曲がり	サビ	補修跡	割れ	庫内キズ	庫内へこみ	庫内穴あき	床汚れ	
◎	◎			◎
