車両情報				
車名	初年度登録	型式	形状	車台番号
いすゞ	令和1年03月	2PG-FRR90T2	冷凍バン	FRR90-7139780
走行	馬力	シフト	ブレーキ	ボディ内寸
151,804km	210PS/154KW	A/T スムーサー 6速	エア-	長: 5,405 mm 幅: 2,235 mm 高: 2,060 mm 門高: 2,045 mm

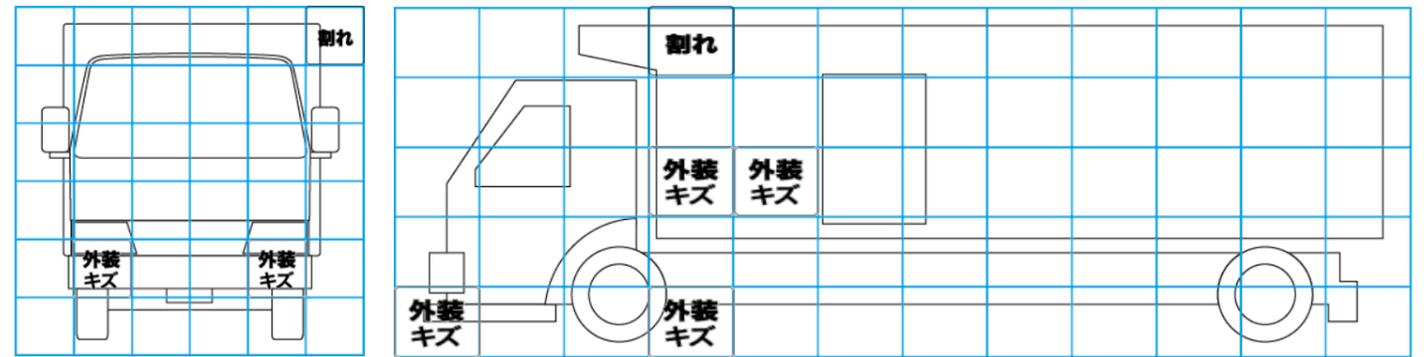
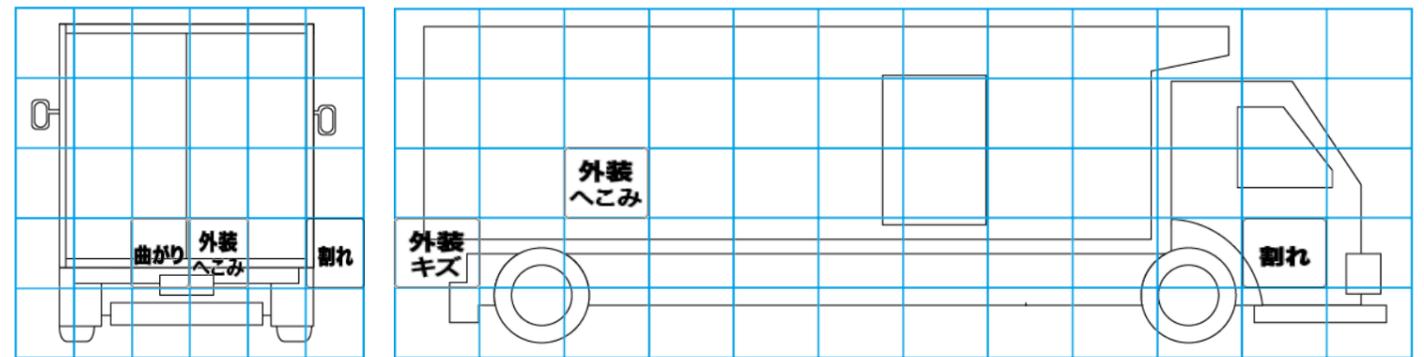
外装状態			
キャブコーション	フレーム番号	フレームのさび	飛石
有	確認済	無	点傷有

【外装】		【ボデー内】									
外装キズ	外装へこみ	うき	曲がり	サビ	補修跡	割れ	庫内キズ	庫内へこみ	庫内穴あき	床汚れ	
◎	○	/	○	/	/	○	○	○	○	○	○
