車両情報				
車名	初年度登録	型式	形状	車台番号
日野	令和1年03月	TPG-XZU605M	平ボディ	XZU605-0024569
走行	馬力	シフト	ブレーキ	ボディ内寸(ショート)
120,248km	150PS/110KW	A/T 6速	バキューム	長: 3,110 mm 幅: 1,610 mm 高: 375 mm 門高: mm

外装状態			
キャブコーション	フレーム番号	フレームのさび	飛石
有	確認済	無	点傷有

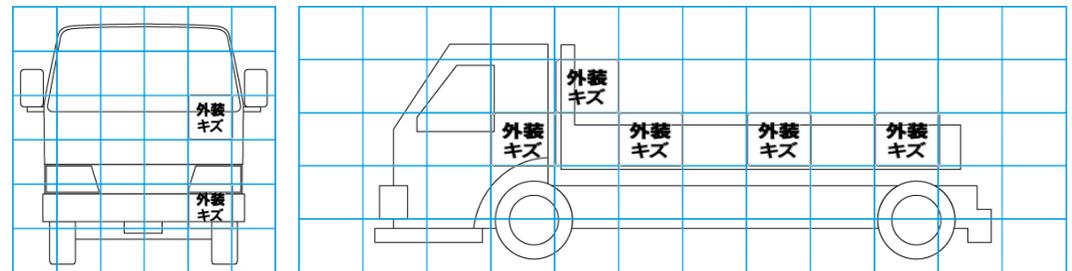
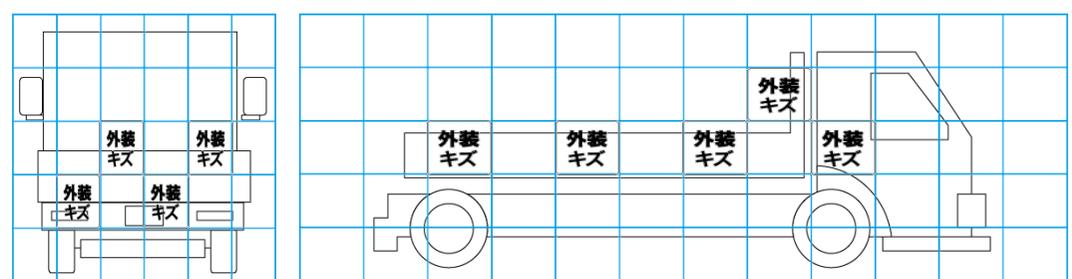
特記事項 右後赤色リフレクター割れ キャブ内傷・汚れ有り
 スマートキー2個 ドア・燃料タンクキー2本
 記録簿 有 (R1/9~R7/10)

【外装】				【ボデー内】							
外装キズ	外装へこみ	うき	曲がり	サビ	補修跡	割れ	庫内キズ	庫内へこみ	庫内穴あき	床汚れ
