| 車 両 情 報 | | | | | |
| 三菱ふそう | 令和 3年5月 | 2RG-FGA20 | Wキャブ平 | FGA20-580280 | |

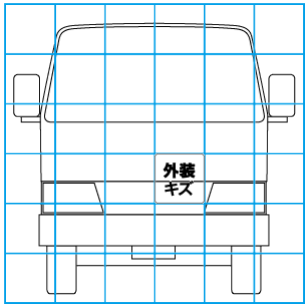
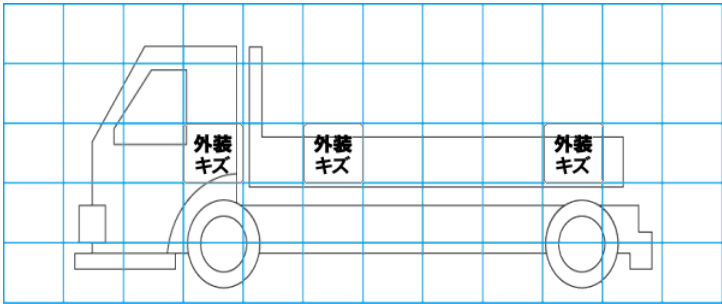
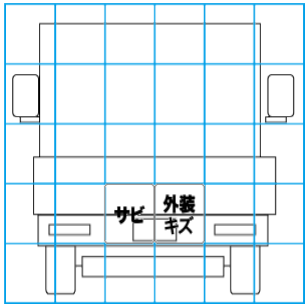
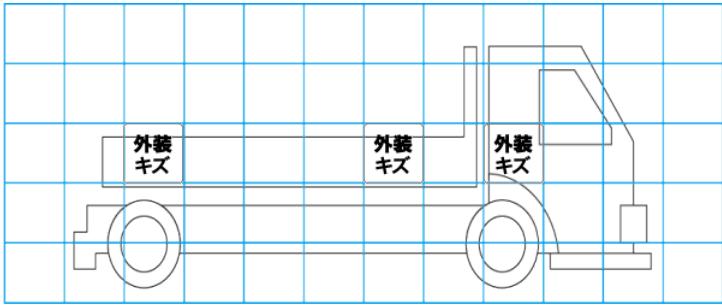
特記事項 フルタイム4WD。キャブ内キズ、汚れ。  
エンジンキー2本。キーレスリモコン1ケ。

| 上物仕様 | | | |
|---|---|---|---|
| 【備考】右側床板穴あき（小）。 | | | |

【外装】

【ボデー内】
