| 車 両 情 報 | | | | |
| 日野 | 平成29年6月 | TKG-XZC605M | 冷凍パン | XZC605-0016449 |

| 上物仕様 | | | |
|---|---|---|---|
| 冷凍パン | 東プレ | F172938 | 平成29年5月 |

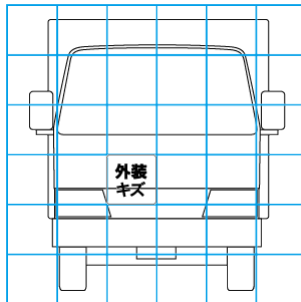
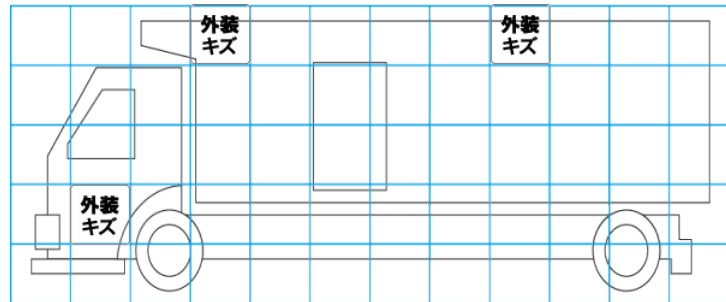
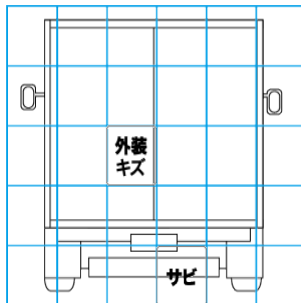
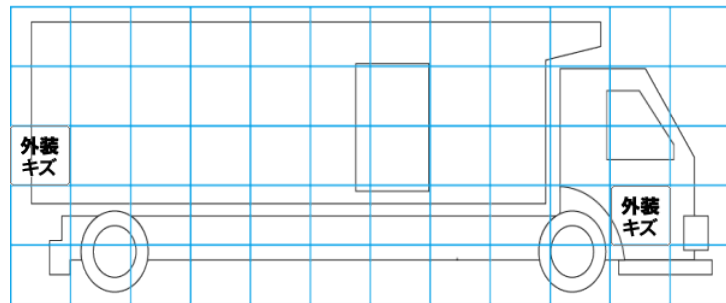
**特記事項** キャブ内キズ・汚れ。アイドリングストップ付。  
エンジンキー2本・ボデーキー2本。

| 外装状態 | | | |
|---|---|---|---|
| 有 | 確認済 | 無 | 点傷有 |

【外装】

【ボデー内】
