| 車両情報 | | | | |
| 日野 | 平成29年6月 | TKG-XZC605M | 冷凍バン | XZC605-0016455 |

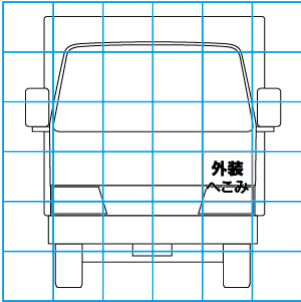
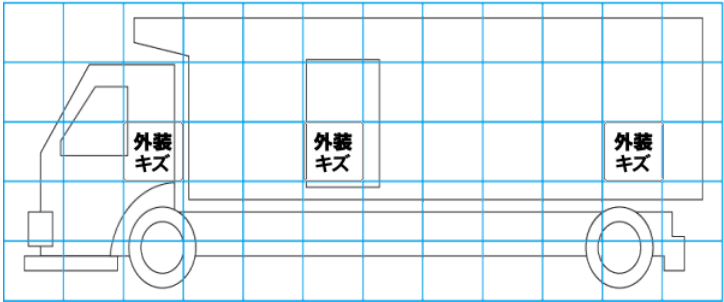
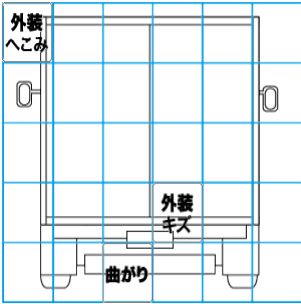
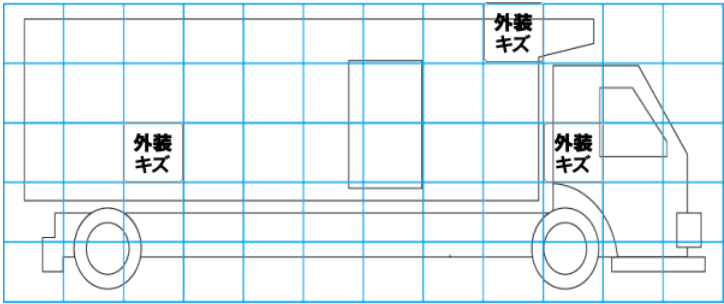
【外装】

| 上物仕様 | | | |
|---|---|---|---|
| 【備考】断熱：リヤ100mm。サイド100mm。前後水抜き穴2対。ラッシングレール2段。庫内灯1ケ。左サイド扉スライド式。すのこ付き（高さ3cm）。リヤステップ取り付け部フレーム曲がり。門口左上部へこみ。 | | | |

| 外装状態 | | | |
|---|---|---|---|
| 有 | 確認済 | 無 | 点傷有 |
