| 車 両 情 報 | | | | |
| 日野 | 平成25年5月 | TKG-FC9JKAG | アルミウィング | FC9JKA-13233 |

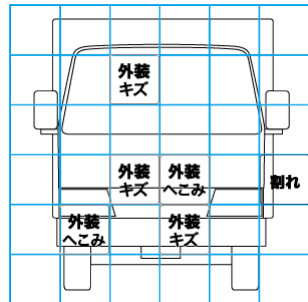
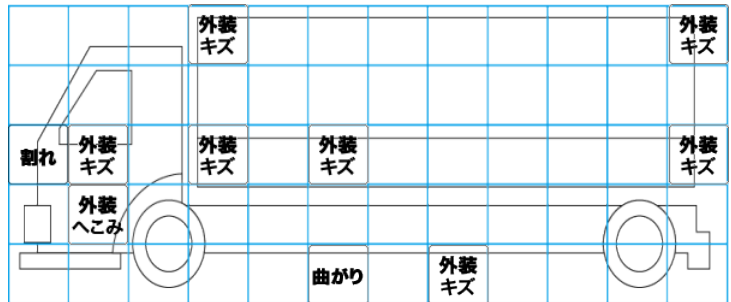
【外装】

**特記事項** キャブ内キズ・汚れ（ヤニ汚れ大）。アイドリングストップ付。フロント左コーナーパネル割れ。  
エンジンキー2本・ボデーキー2本。

| 上物仕様 | | | |
|---|---|---|---|
| 【備考】鳥居型引出しフック5対。ラッシングレール2段。庫内灯3ケ（1ケ不灯）。床板汚れ有。 門口左右下部曲り・凹み。 | | | |
