| 車両情報 | | | | |
| 三菱ふそう | 平成28年3月 | TKG-FEB50 | ドライバン | FEB50-544364-A |

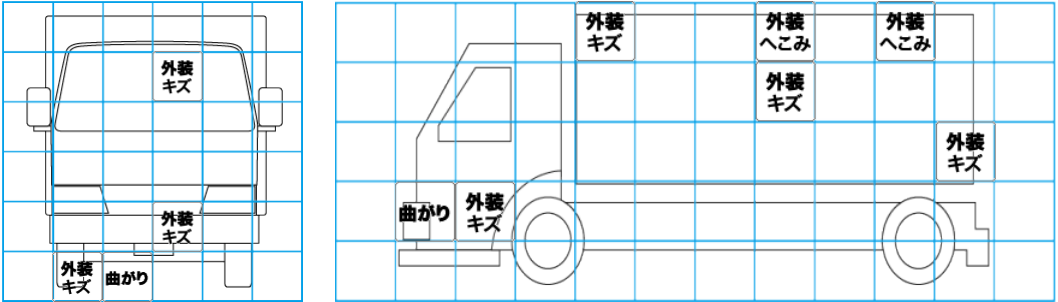
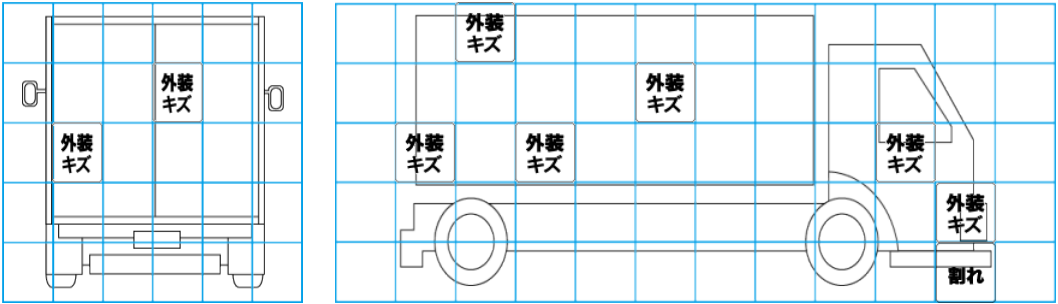
| 外装状態 | | | |

| 外装状態 | | | |
|---|---|---|---|
| キャブコーション | フレーム番号 | フレームのさび | 飛石 |
| 有 | 確認済 | 無 | 点傷有 |

| 外装<br>キズ | 外装<br>へこみ | うき | 曲がり | サビ | 補修跡 | 割れ | 庫内<br>キズ | 庫内<br>へこみ | 庫内<br>穴あき | 床<br>汚れ |
