| 車 両 情 報 | | | | |
| 日野 | 平成27年3月 | GPG-FW1AXEG | アルミウィング | FW1AXE-10047 |

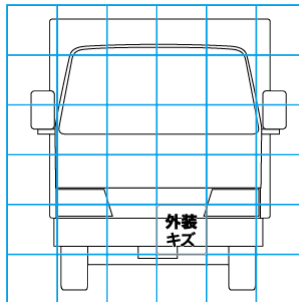
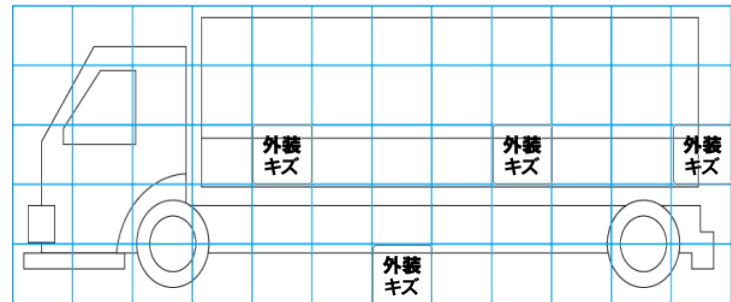
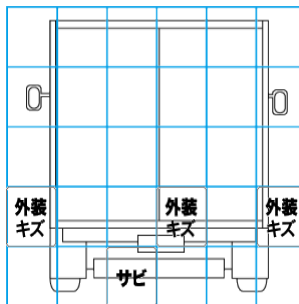
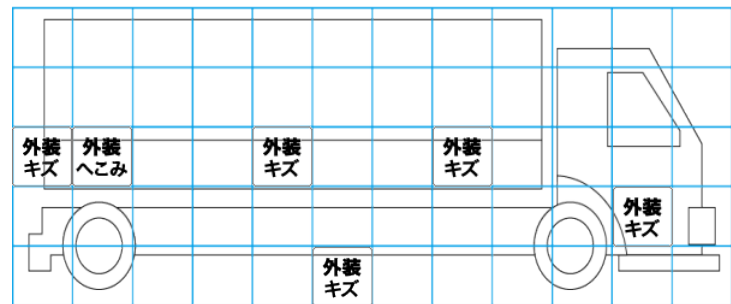
| 外装状態 | | | |

| 上物仕様 | | | |
|---|---|---|---|
| <p>【備考】鳥居型出しフック9対。ラッシングレール2段。庫内灯4ケ（3ケ不灯）。フロント左右アウトリガー曲り。ウイング前方防雪板曲り。床板削れ有。</p> | | | |

| 外装状態 | | | |
|---|---|---|---|
| 有 | 確認済 | 無 | 点傷有 |
