| 車 両 情 報 | | | | | |
| 日野 | 令和 6年2月 | 2DG-FW1AHC | 冷凍バン | FW1AH-124734 | |

| 上物仕様 | | | |
|---|---|---|---|
| 冷凍パン | トランテックス | 「V036K47-06」 | 令和 5年12月 |

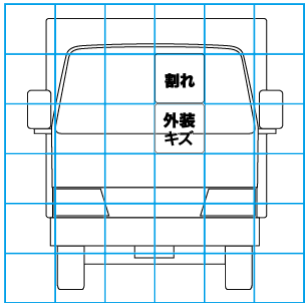
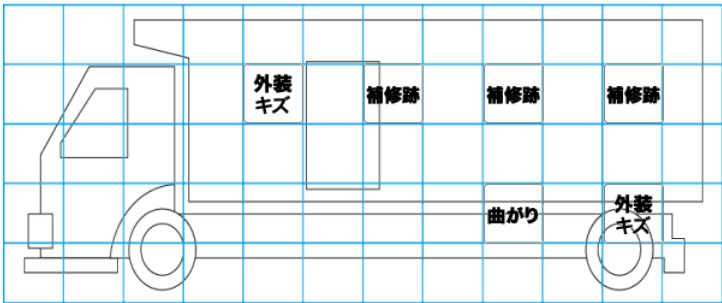
【外装】

特記事項 エンジンキー3本、ドアロックリモコン1ヶ、ボデーキー4本、3軸目左ショックにじみ、サイドマーカー不灯箇所有り（LED）、左ワイパー下飛び石有り

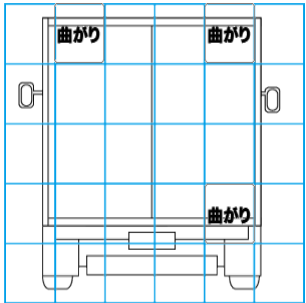
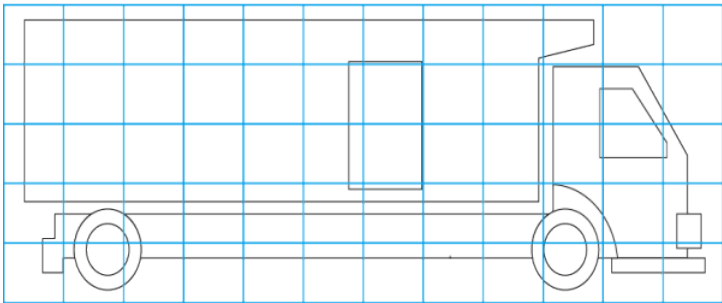
【ボデー内】

| 上物仕様 | | | |
|---|---|---|---|
| <p>【備考】ラッシングレール2段、パルティナガイド、LED庫内灯5個、間仕切り付き、キーストン、ジョロダーレール4列(埋め材付き)、水抜き弁前後4ヶ所、断熱厚みリア75mmサイド75mm、左観音式サイドドア、リア観音90度ストッパー、リア観音左90度ストッパー破損、庫内キズ汚れ有り、フェリーフック、左ステンレス工具箱、荷箱右後ろビス欠損、荷箱左側面補修塗装</p> | | | |
