| 車 両 情 報 | | | | | |
| 日野 | 令和 2年2月 | 2KG-FD2ABG | 冷凍バン | FD2AB-115223-A | |

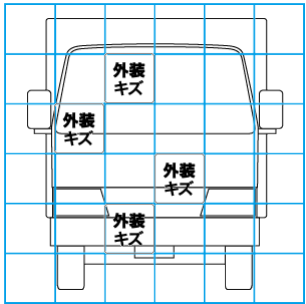
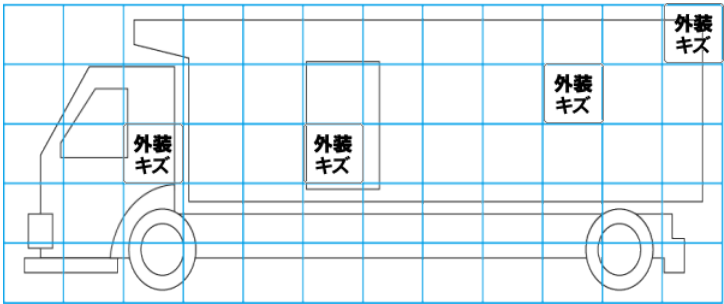
【外装】

| 上物仕様 | | | |
|---|---|---|---|
| 【備考】断熱リヤ75mm。サイド50mm。ジョロダーレール4列。前後水抜き穴2対。ラッシングレール2段。庫内灯3ケ。90度ストッパー。左サイド扉片開式。庫内エアサスコントローラー付き。リヤ観音扉ロックバー下部へこみ。 | | | |
