| 車両情報 | | | | |
| 日野 | 平成29年2月 | QPG-FW1EXEG | 冷凍バン | FW1EXE-19981 |

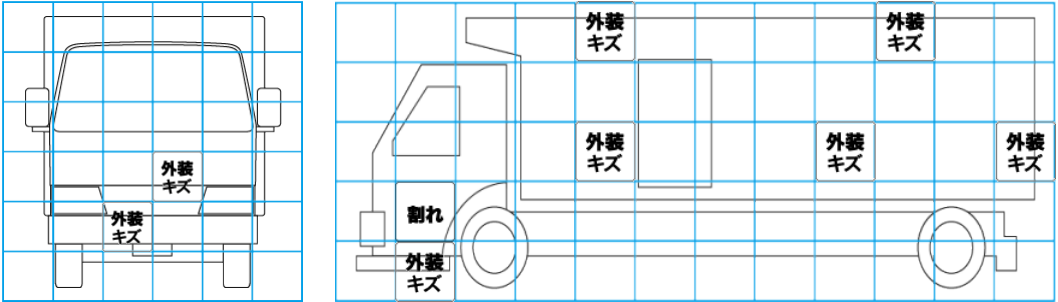
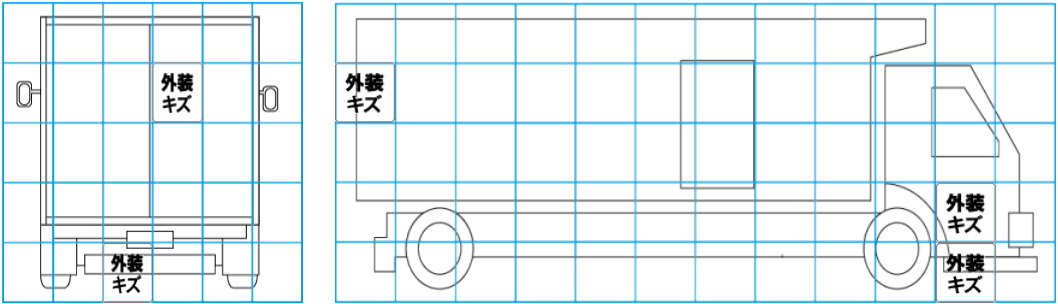
| 【外装】 | | | | | 【ボデー内】 | | | | | |
| 外装<br>キズ | 外装<br>へこみ | うき | 曲がり | サビ | 補修跡 | 割れ | 庫内<br>キズ | 庫内<br>へこみ | 庫内<br>穴あき | 床<br>汚れ |
