| 車両情報 | | | | | |
| いすゞ | 平成26年3月 | TKG-FRR90S1 | ダンプ | FRR90-7060182 | |

| 上物仕様 | | | |
|---|---|---|---|
| ダンプ | 極東開発工業 | DD04-35<br>「14A01P419Y」 | 平成26年1月 |

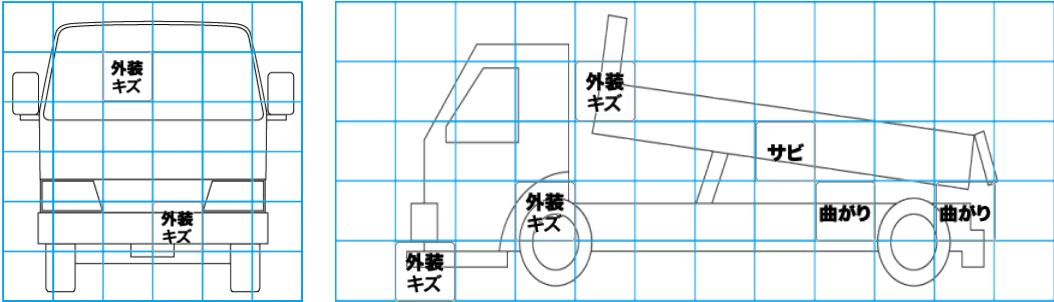
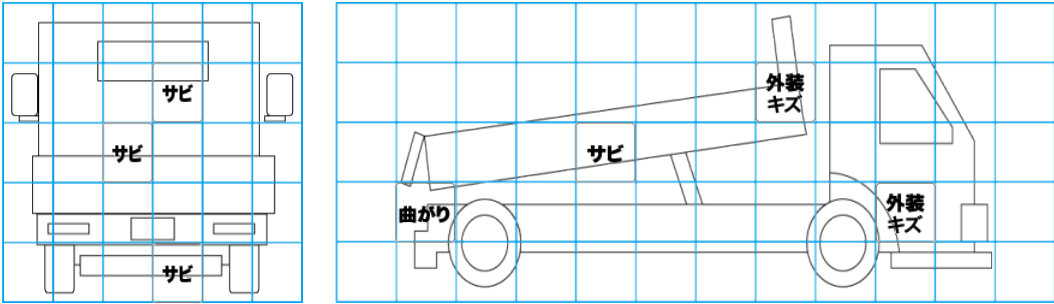
| 外装状態 | | | |

| 外装状態 | | | |
|---|---|---|---|
| キャブコーション | フレーム番号 | フレームのさび | 飛石 |
| 有 | 確認済 | 小 | 点傷有 |

| 【外装】 | | | | | 【ボデー内】 | | | | | |
| 外装<br>キズ | 外装<br>へこみ | うき | 曲がり | サビ | 補修跡 | 割れ | 庫内<br>キズ | 庫内<br>へこみ | 庫内<br>穴あき | 床<br>汚れ |
