| 車 両 情 報 | | | | |
| 三菱ふそう | 平成25年12月 | QKG-FU54VZ | 冷凍ウィング | FU54VZ-531420 |

| 外装状態 | | | |

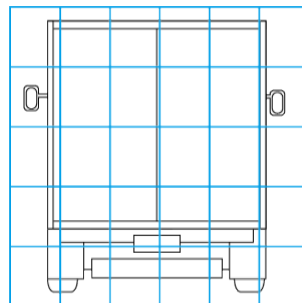
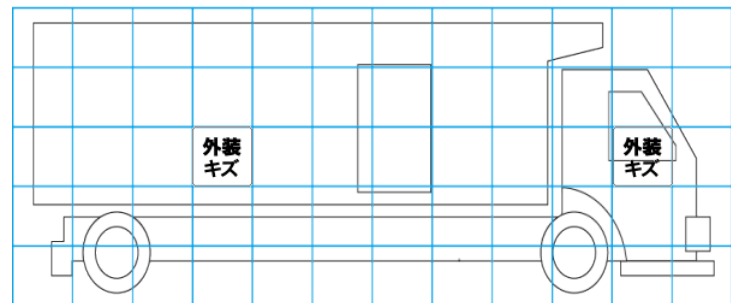
【ボデー内】

| 上物仕様 | | | |
|---|---|---|---|
| 【備考】ラッシングレール2段、LED庫内灯4ヶ、ジョロダーレール4列、エアラインレール、断熱厚み確認リヤ40mmサイド30mm、庫内キツ<br>汚れ有り、右側ステンレス工具箱、アルミサイドバンパー3列、ステンレスリヤフェンダー | | | |
