車両情報				
車名	初年度登録	型式	形状	車台番号
いすゞ	平成27年1月	LPG-FTR90T2	冷凍バン	FTR90-7003883
走行	馬力	シフト	ブレーキ	ボディ内寸
354,643km	240PS/177KW	M/T 6速	エア	長: 8,150 mm 幅: 2,340 mm 高: 2,150 mm 門高: 2,130 mm

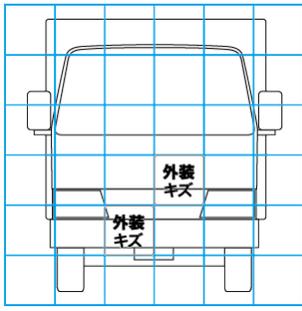
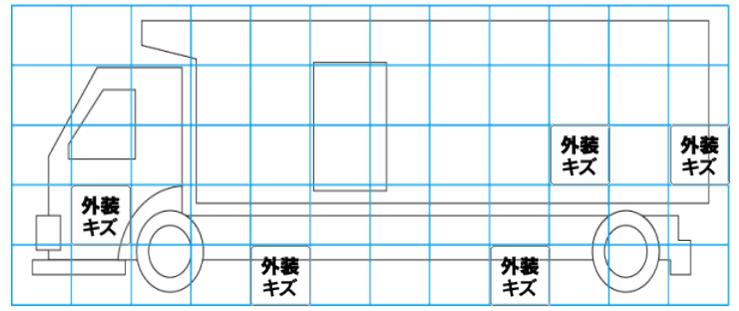
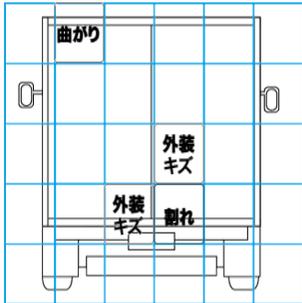
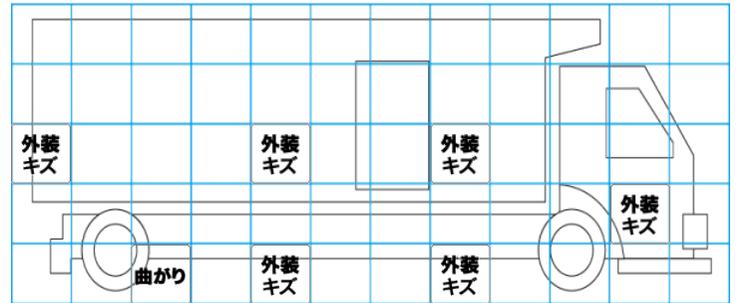
外装状態			
キャブコーション	フレーム番号	フレームのさび	飛石
有	確認済	無	点傷有

特記事項 キャブ内キズ・汚れ。アイドリングストップ付。インパネポケット欠品。右フォグランプ飛び石。
 エンジンキー2本(キーレス付1本)。燃料タンクキー2本。ポデーキー2本(固着の為使用不可)。
記録簿 有 (H27/8~R7/1)

上物仕様			
上物名	メーカー	型式「製造番号」	年式
冷凍バン	東プレ	「F145324」	平成26年12月
【備考】 断熱: リ75mm・サイド50mm。ラッシングレール2段。庫内灯4ケ。90度ストッパー。水抜き穴前後2対。左観音扉パッキン割れ。観音扉内張割れ・割れ。ポデー内張キズ・凹み。リヤ台枠凹み。			
冷凍機/直結 (スタンバイ付)	東プレ	XV82SSC-J	平成26年12月
【備考】 -30℃設定 +14℃ → -8℃ 確認 (1h)。稼動時間3394h。スタンバイケーブル欠品。			
格納ゲート	新明和工業	RAK10-6475D 「S51106870」	平成26年
【備考】 PG寸法: 全長1550mm・全幅2180mm・有効長1280mm・有効幅2115mm。最大荷重1000kg。庫内リモコン付。

【外装】	【ポデー内】
外装キズ	外装へこみ
うき	曲がり
サビ	補修跡
割れ	庫内キズ
庫内キズ	庫内へこみ
庫内穴あき	床汚れ
