車両情報				
車名	初年度登録	型式	形状	車台番号
UDトラックス	令和 4年9月	2RG-BRR90T2	アルミ平	BRR90-7003048-A
走行	馬力	シフト	ブレーキ	ボディ内寸
98,323km	240PS/177KW	M/T 6速	エア	長: 6,200 mm 幅: 2,130 mm 高: 600 mm 門高: 500 mm

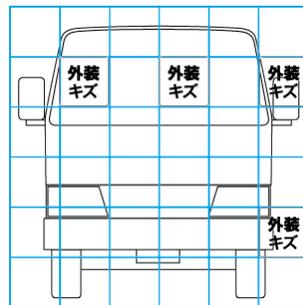
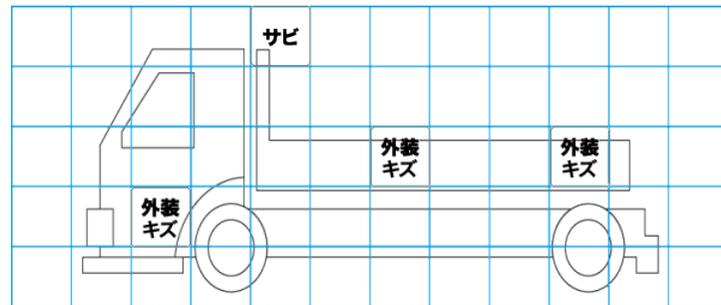
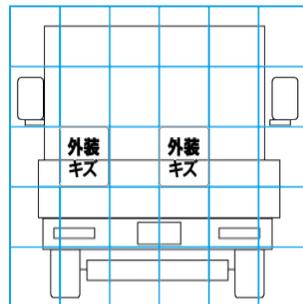
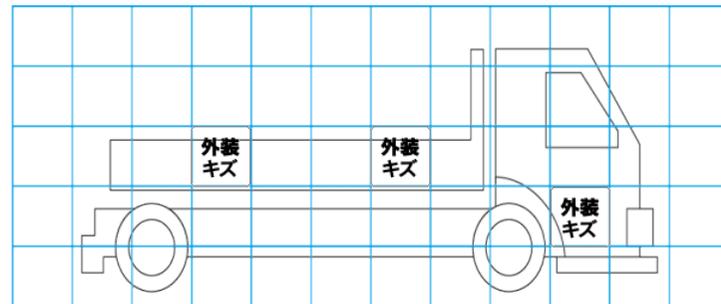
外装状態			
キャブコーション	フレーム番号	フレームのさび	飛石
有	確認済	無	飛石有(リペア可)

【外装】		【ボデー内】								
外装キズ	外装へこみ	うき	曲がり	サビ	補修跡	割れ	庫内キズ	庫内へこみ	庫内穴あき	床汚れ
