| 車 両 情 報 | | | | |
| 日野 | 令和 6年3月 | 2DG-FW1AHC | 冷凍パン | FW1AH-125039 |

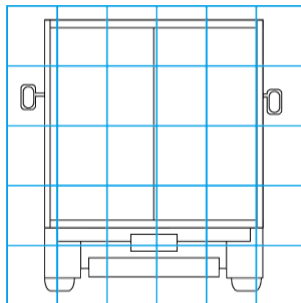
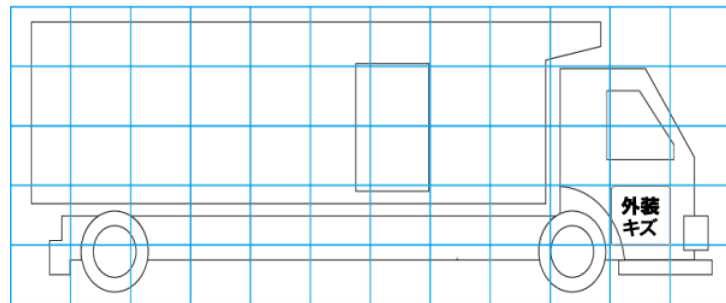
【ボデー内】

| 上物仕様 | | | |
|---|---|---|---|
| 【備考】ラッシングレール2段、LED庫内灯5ヶ、パレティナガイド、間仕切り付き、キーストン、ジョロダーレール4列(埋め材付き)、水抜き7<br>前後4ヶ所、断熱厚みりや75mmサイド75mm、左観音式サイドドア、R観音90度ストッパー、庫内キズ汚れ有り、フェリーフック、左側ステ<br>ンレス工具箱 | | | |
