| 車両情報 | | | | | |
| 日野 | 平成25年5月 | KQKG-FR1EXBG | アルミウイング | FR1EXB-13806 | |

| 上物仕様 | | | |
|---|---|---|---|
| アルミウイング | トランテックス | HFRXG-LJABDN<br>「2KY6070」 | 平成25年 |

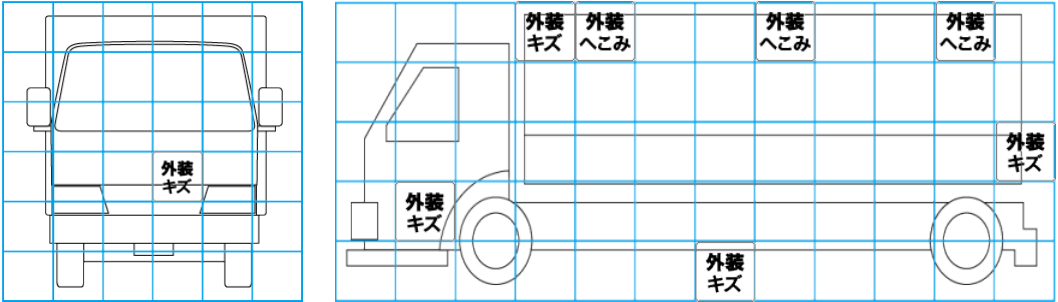
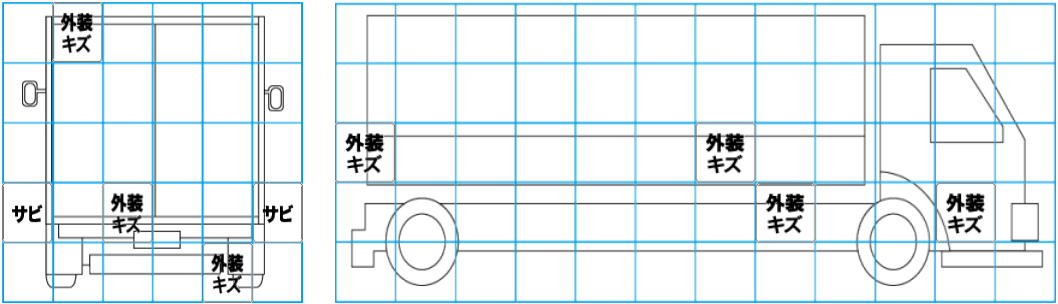
| 外装状態 | | | |

キャブ内キズ・汚れ。インパネポケット欠品。マフラー遮熱板傷・凹み。  
エンジンキー1本（スベアー無）、ボデーキー1本（固着の為使用不可）。

| 外装状態 | | | |
|---|---|---|---|
| 有 | 確認済 | 小 | 点傷有 |

| 【外装】 | | | | | 【ボデー内】 | | | | | |
| 外装<br>キズ | 外装<br>へこみ | うき | 曲がり | サビ | 補修跡 | 割れ | 庫内<br>キズ | 庫内<br>へこみ | 庫内<br>穴あき | 床<br>汚れ |
