車両情報				
車名	初年度登録	型式	形状	車台番号
三菱ふそう	平成25年4月	TKG-FK61F	アルミウイング	FK61F-580430
走行	馬力	シフト	ブレーキ	ボディ内寸
402,515km	220PS/162KW	M/T 6速	エア	長: 6,240 mm 幅: 2,390 mm 高: 2,400 mm 門高: 2,300 mm

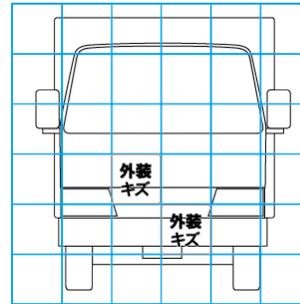
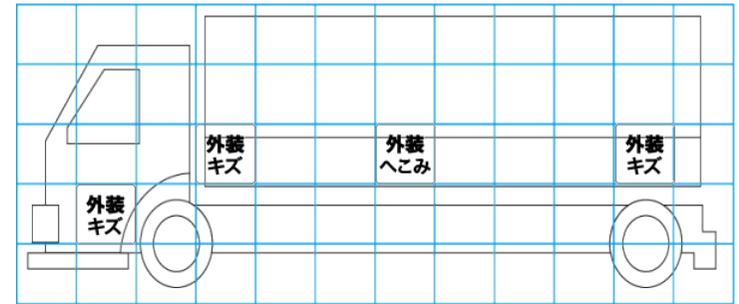
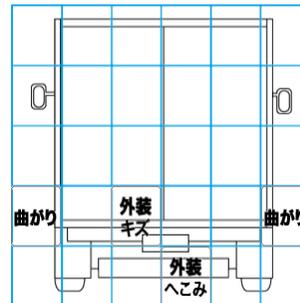
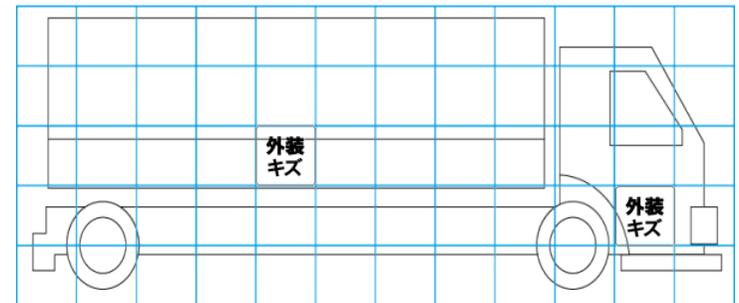
上物仕様			
上物名	メーカー	型式「製造番号」	年式
アルミウイング	パブコ	「319C7004」	平成25年
【備考】 引き出しフック5対。ラッシングレール2段。庫内灯3ヶ。門口左右下部曲がり。リヤステップへこみ。			
【備考】			
【備考】

外装状態			
キャブコーション	フレーム番号	フレームのさび	飛石
有	確認済	小	点傷有

【外装】					【ボデー内】					
外装キズ	外装へこみ	うき	曲がり	サビ	補修跡	割れ	庫内キズ	庫内へこみ	庫内穴あき	床汚れ
