車両情報				
車名	初年度登録	型式	形状	車台番号
日野	令和2年07月	2KG-GK2ABA	セルフレーン	GK2AB-100910
走行	馬力	シフト	ブレーキ	ボディ寸寸
29,159km	260PS/191KW	M/T 7速	エア	長: 6,500 mm 幅: 2,400 mm 高: 0 mm 門高: mm

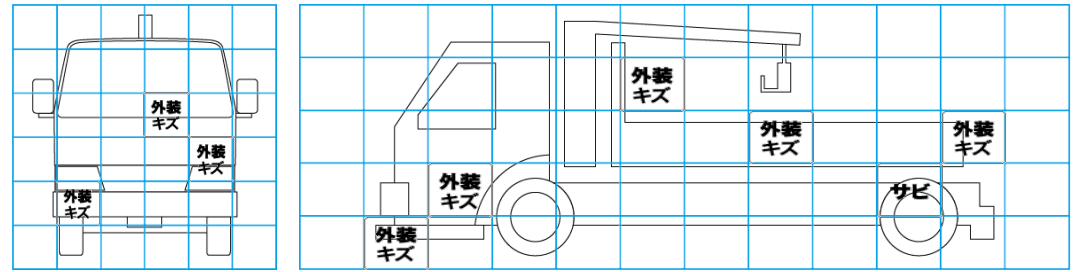
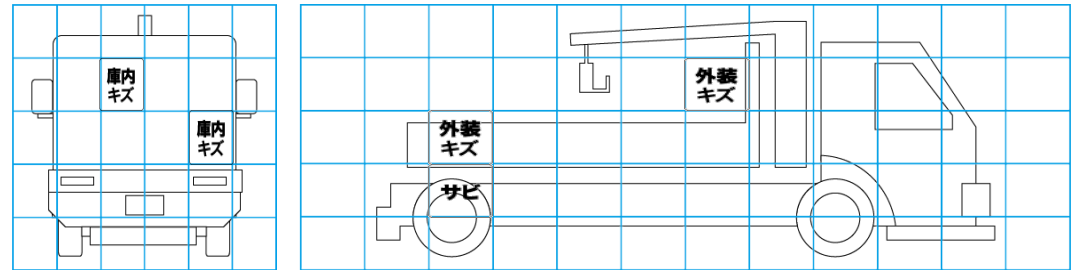
外装状態			
キャブコーション	フレーム番号	フレームのさび	飛石
有	確認済	小	点傷有

【外装】				【ボデー内】									
外装キズ	外装へこみ	うき	曲がり	サビ	補修跡	割れ	庫内キズ	庫内へこみ	庫内穴あき	床汚れ
