車両情報				
車名	初年度登録	型式	形状	車台番号
三菱ふそう	平成19年12月	PDG-FE73D	脱着式コンテナ車	FE73D-540696
走行	馬力	シフト	ブレーキ	ボディ内寸
165,686km	150PS/110KW	M/T 5速	バキューム	長: mm 幅: mm 高: mm 門高: mm

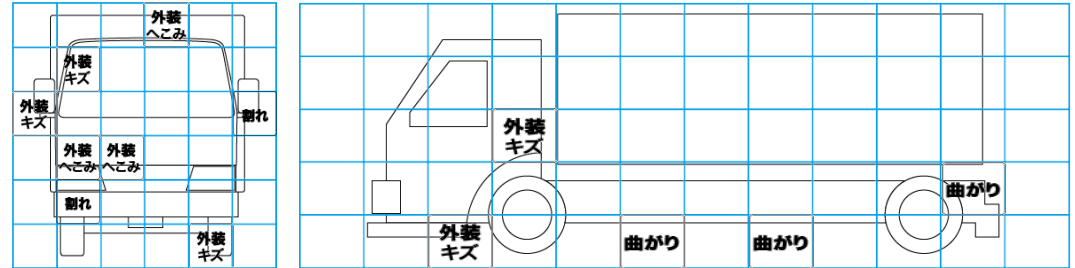
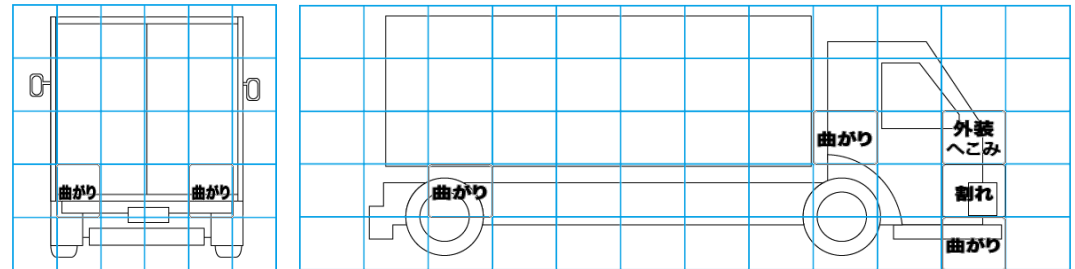
外装状態			
キャブコーション	フレーム番号	フレームのさび	飛石
有	確認済	無	点傷有

特記事項 エンジンキー2本(メイン1スベア1)、キャブ右前破損、右ドア破損、右Fビラー歪みの可能性有り、F右スモールランプ割れ、キャブルーフ凹み有り、左ドア内張り破損、室内汚れ

【外装】		【ボデー内】									
外装キズ	外装へこみ	うき	曲がり	サビ	補修跡	割れ	庫内キズ	庫内へこみ	庫内穴あき	床汚れ
