車両情報				
車名	初年度登録	型式	形状	車台番号
日野	平成25年11月	QDG-FS1ERBA	粉粒体運搬車	FS1ERB-10426
走行	馬力	シフト	ブレーキ	ボディ内寸
885,581km	450PS/331KW	M/T 7速	エア	長: mm 幅: mm 高: mm 門高: mm

上物仕様			
上物名	メーカー	型式「製造番号」	年式
飼料運搬車	新明和工業

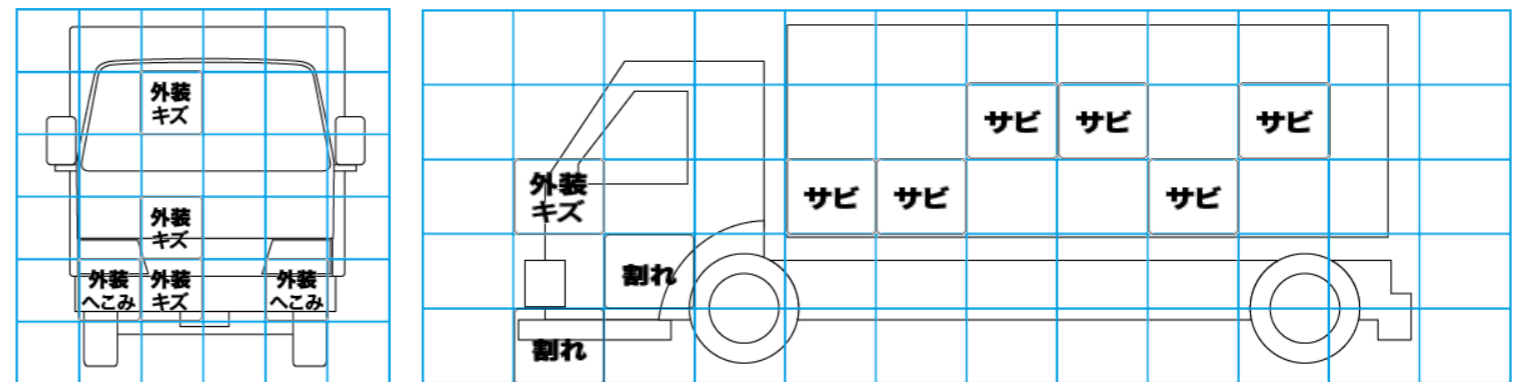
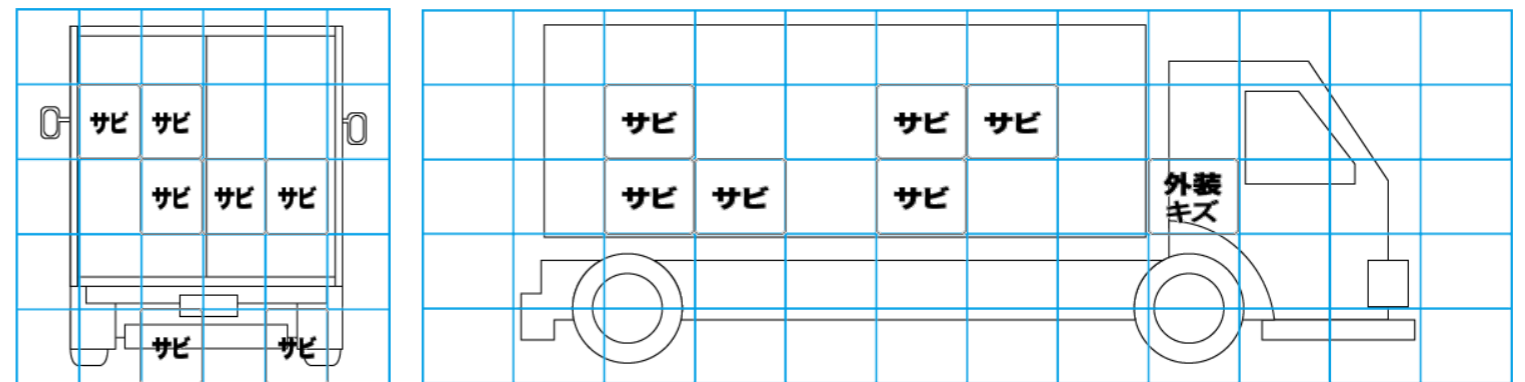
外装状態			
キャブコーション	フレーム番号	フレームのさび	飛石
有	確認済	中	点傷有

【外装】		【ボデー内】									
外装キズ	外装へこみ	うき	曲がり	サビ	補修跡	割れ	庫内キズ	庫内へこみ	庫内穴あき	床汚れ	
サビ	サビ			サビ
