| 車 両 情 報 | | | | |
| いすゞ | 令和 2年5月 | 2PG-CYJ77C | アルミウィング | CYJ77C-7011494 |

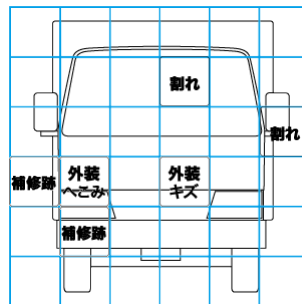
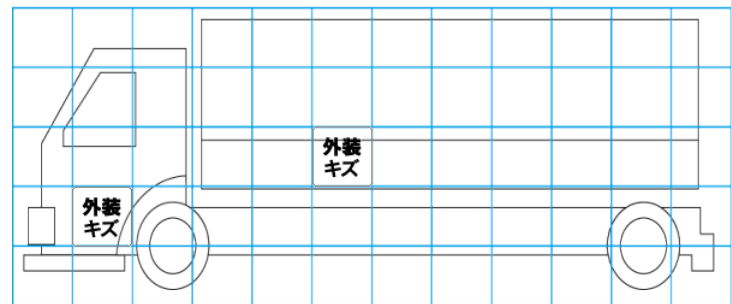
【外装】

特記事項 キャブ内キズ・汚れ。アイドリングストップ付。左ミラーワイパー動かす。エア漏れ有。キャブ右フロント部補修有。フロントパネル凹み。  
エンジンキー2本（1本キーレス付）。燃料タンクキー4本、ボデーキー2本（固着の為使用不可）。

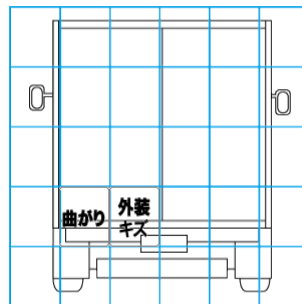
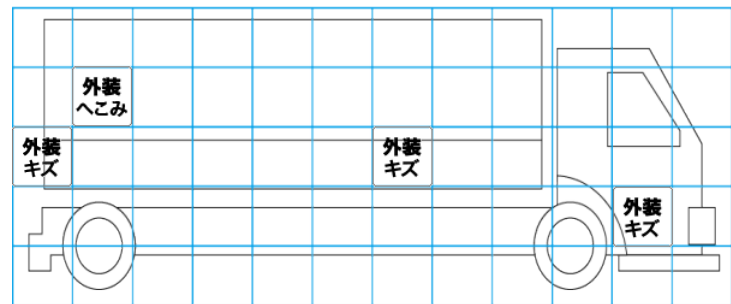
【ボデー内】

| 上物仕様 | | | |
|---|---|---|---|
| <p>【備考】センターローラー（裏面緊割れ）。引出しフック9対。ラッシングレール2段。庫内灯6ケ。90度ストッパー。ウインググループ穴あき多数有（補修有）。</p> | | | |
