| 車 両 情 報 | | | | | |
| 三菱ふそう | 令和 2年8月 | 2PG-FS74HZ | アルミウィング | FS74HZ-520677-A | |

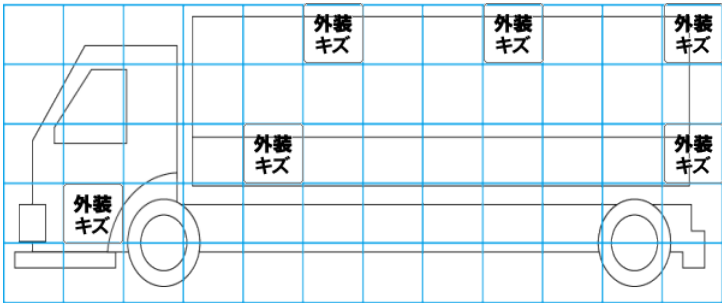
【外装】

| 外装状態 | | | |
|---|---|---|---|
| 有 | 確認済 | 小 | 点傷有 |

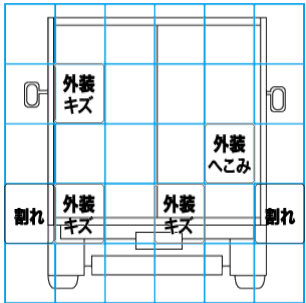
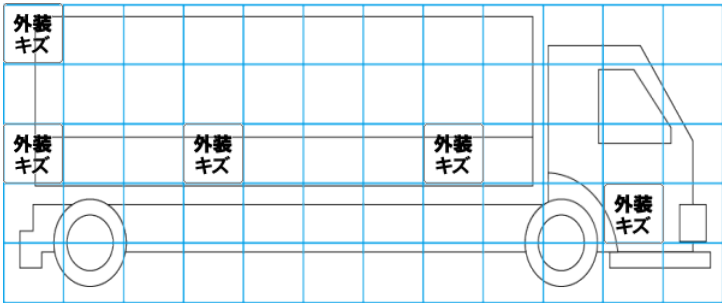
【ボデー内】

| 上物仕様 | | | |
|---|---|---|---|
| 【備考】引出しフック9対、ラッシングレール2段、庫内灯4ヶ、前立て・ウイング・煽り内張りキズ凹み、左右観音扉ヒンジ取付部割れ、左右門口下部プロテクター欠品 | | | |
