| 車両情報 | | | | | |
| 日野 | 平成25年12月 | TKG-FC9JNAA | 幌ウイング | FC9JNA-10153 | |

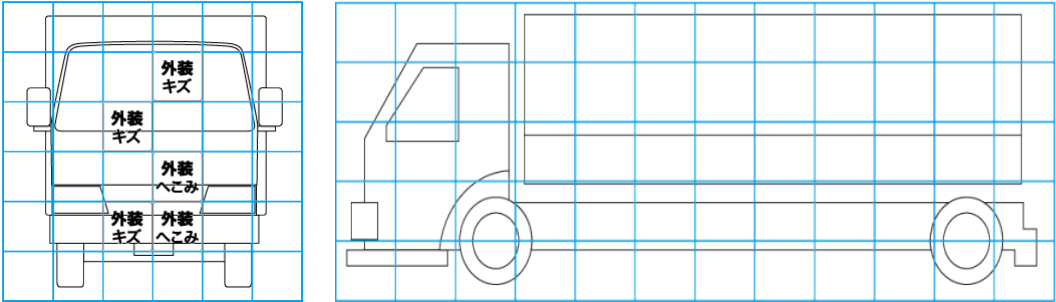
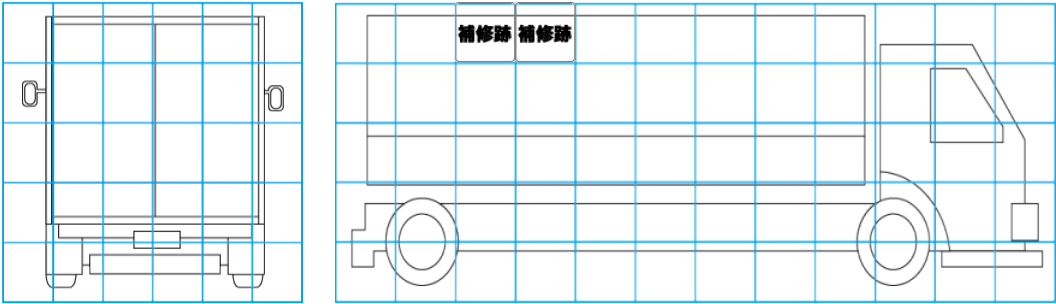
| 外装状態 | | | |

| 上物仕様 | | | |
|---|---|---|---|
| 【備考】 煽り2方開    セイコーラック1対    ラッシングレール1段    床フック5対    L E D庫内灯4個<br>観音扉パネル表面アルミパネル浮き（裏表共）    右ウイング幌シート補修跡 | | | |

| 外装状態 | | | |
|---|---|---|---|
| キャブコーション | フレーム番号 | フレームのさび | 飛石 |
| 有 | 確認済 | 小 | 点傷有 |
