| 車 両 情 報 | | | | | |
| 日野 | 令和 3年1月 | 2RG-XZU710M | ドライバン | XZU710-0031472-A | |

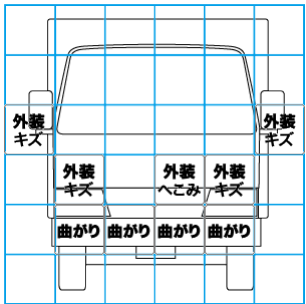
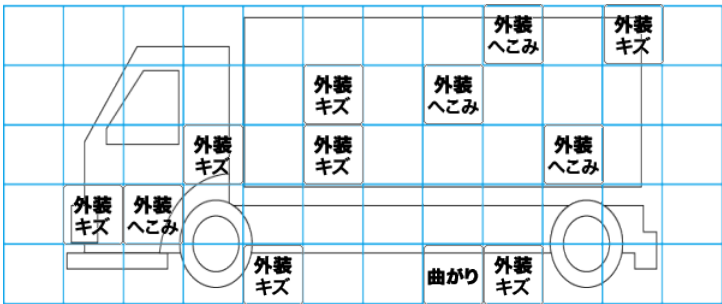
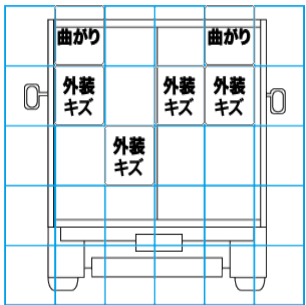
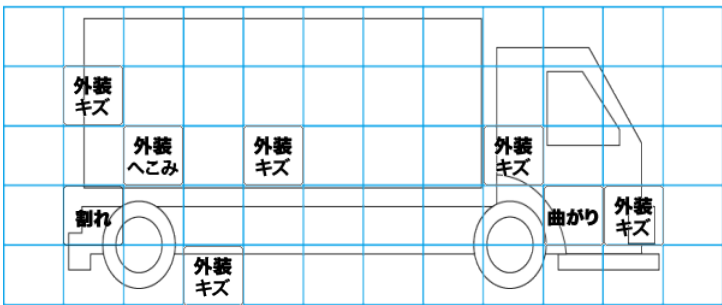
【外装】

| 上物仕様 | | | |
|---|---|---|---|
| 【備考】スライド式サイド扉（ガタあり） ラッシングレール2段 LED庫内灯3個<br>後部跳ね上げ扉ガスダンパー取付部曲がりあり（腐食、雨濡れ跡？） | | | |

| 外装状態 | | | |
|---|---|---|---|
| 有 | 確認済 | 無 | 点傷有 |
