| 車 両 情 報 | | | | | |
| 日野 | 平成30年10月 | TKG-XZU712M | アルミウィング | XZU712-0004290 | |

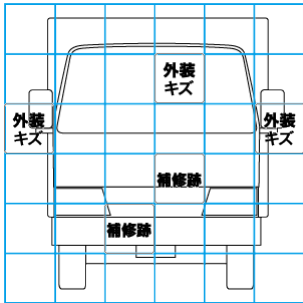
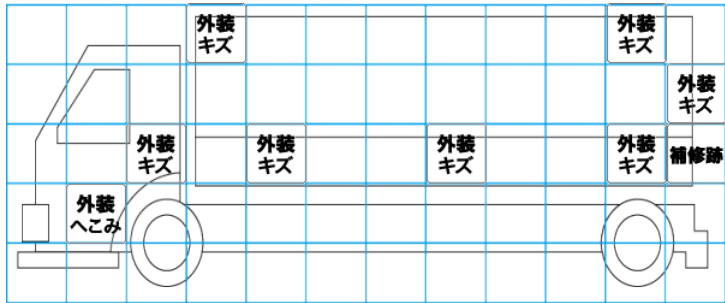
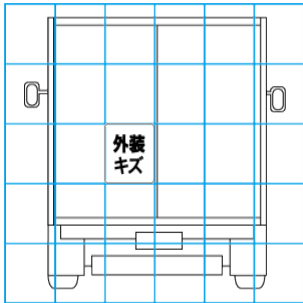
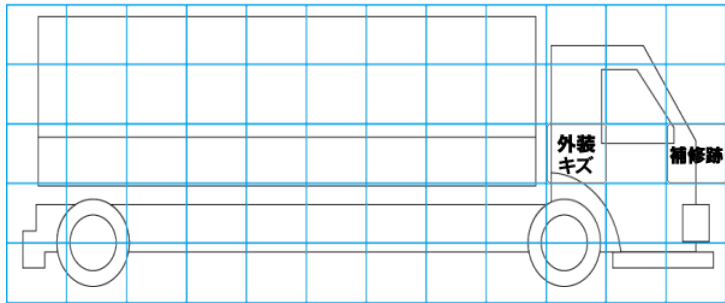
| 外装状態 | | | |

| 外装状態 | | | |
|---|---|---|---|
| キャブコーション | フレーム番号 | フレームのさび | 飛石 |
| 有 | 確認済 | 無 | 点傷有 |

| 【外装】 | | | 【ボデー内】 | | | | | | | |
| 外装キズ | 外装へこみ | うき | 曲がり | サビ | 補修跡 | 割れ | 庫内キズ | 庫内へこみ | 庫内穴あき | 床汚れ |
