| 車両情報 | | | | | |
| いすゞ | 平成13年1月 | KK-FSR33H4 | 粉粒運搬車 | FSR33H4-7000148 | |

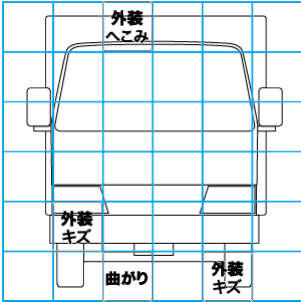
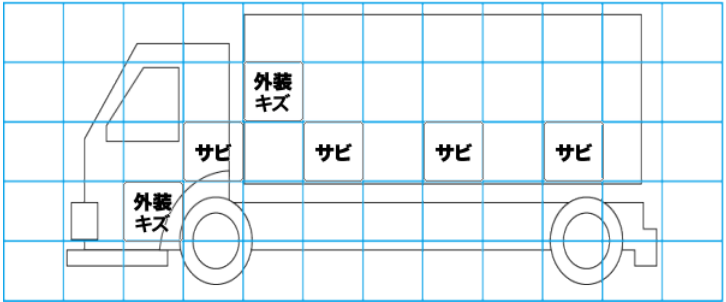
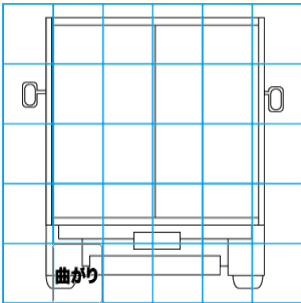
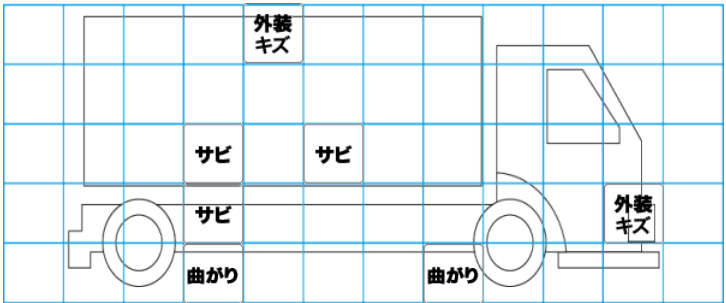
| 外装状態 | | | |

| 外装状態 | | | |
|---|---|---|---|
| キャブコーション | フレーム番号 | フレームのさび | 飛石 |
| 有 | 確認済 | 無 | 無 |

| 【外装】 | | | | | 【ボデー内】 | | | | |
| 外装キズ | 外装へこみ | うき | 曲がり | サビ | 補修跡 | 割れ | 庫内キズ | 庫内へこみ | 庫内穴あき |
