| 車両情報 | | | | |
| 日野 | 平成29年6月 | TKG-XZC605M | 冷凍バン | XZC605-0016487 |

| 上物仕様 | | | |

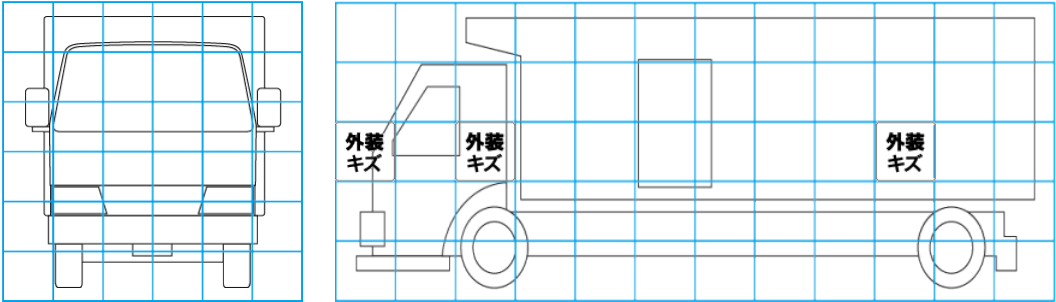
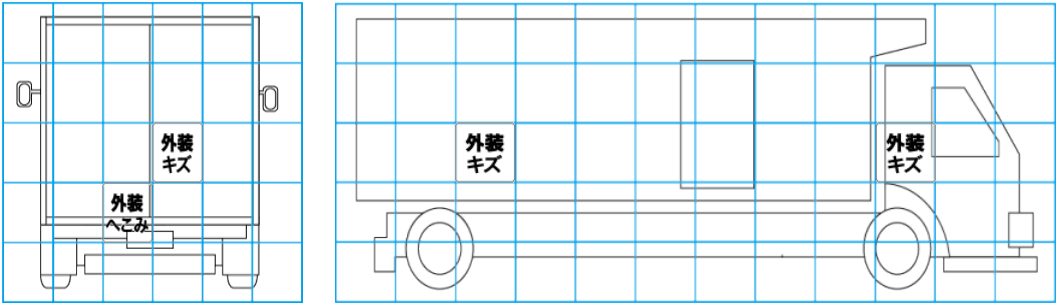
| 外装状態 | | | |

| 外装状態 | | | |
|---|---|---|---|
| キャブコーション | フレーム番号 | フレームのさび | 飛石 |
| 有 | 確認済 | 無 | 点傷有 |

| 【外装】 | | | | 【ボデー内】 | | | |
| 外装キズ | 外装へこみ | うき | 曲がり | サビ | 補修跡 | 割れ | 庫内キズ |
