| 車 両 情 報 | | | | |
| 三菱ふそう | 令和3年01月 | 2PG-FEB50 | ドライバン | FEB50-583564 |

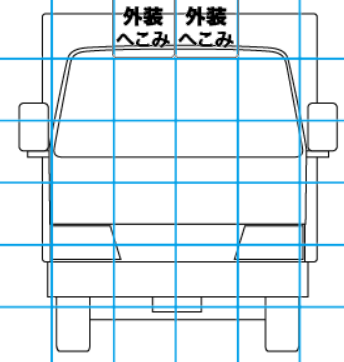
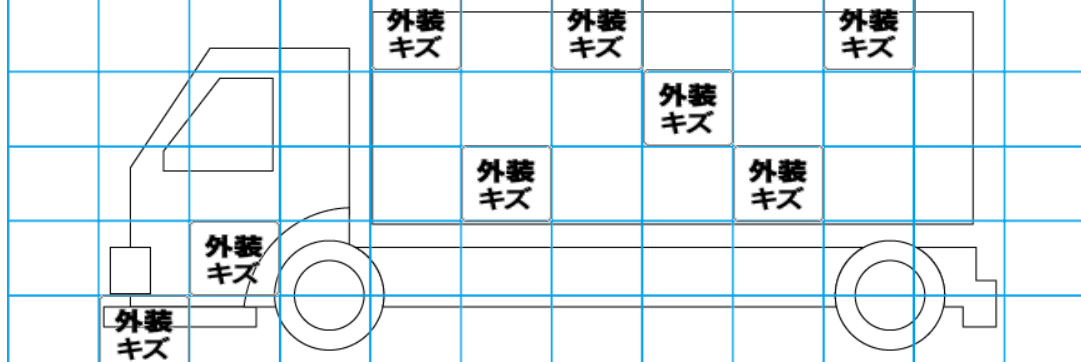
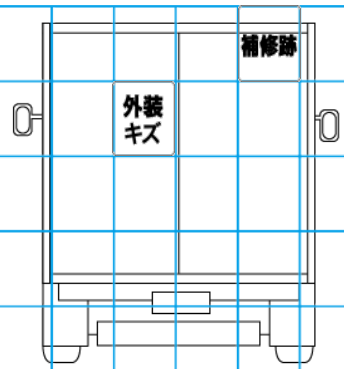
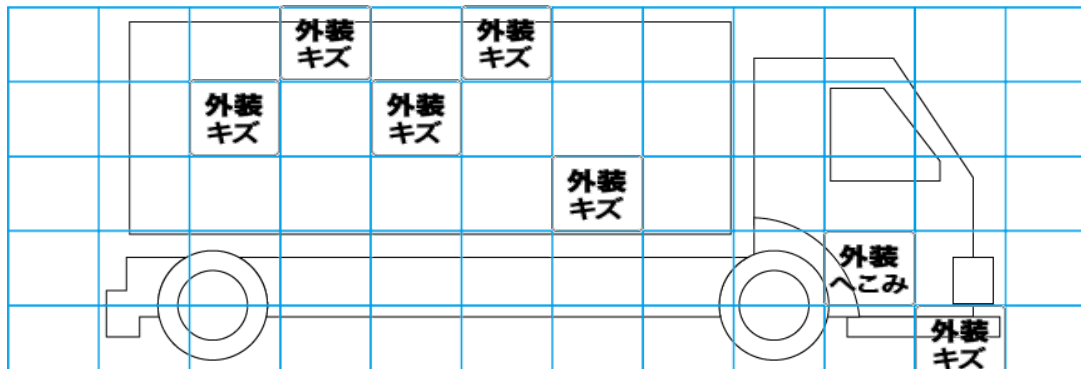
| 外装状態 | | | |

| 特記事項 | キャブ内キズ・汚れ有。右ドア凹み。キャブルーフ凹み。<br>エンジンキー2本。キーレスリモコン1個。ボディーキー2本。 |

| 上物仕様 | | | |
|---|---|---|---|
| 【備考】 ラッシングレール2段。左右サイド扉スライド式。庫内灯3ヶ。庫内内張り割れ・穴あき。ボデー看板跡有。 | | | |

| 外装キズ | 外装へこみ | うき | 曲がり | サビ | 補修跡 | 割れ | 庫内キズ | 庫内へこみ | 庫内穴あき | 床汚れ |
