車両情報				
車名	初年度登録	型式	形状	車台番号
日野	令和6年02月	2DG-FR1AHC	冷凍ウイング	FR1AH-110057
走行	馬力	シフト	ブレーキ	ボディ内寸
476,222km	380PS/279KW	M/T 7速	エア	長: 9,400 mm 幅: 2,360 mm 高: 2,370 mm 門高: 2,270 mm

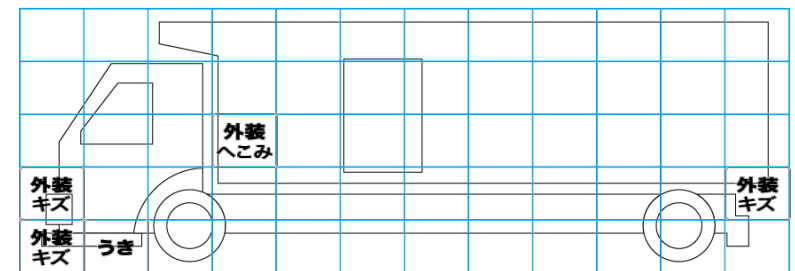
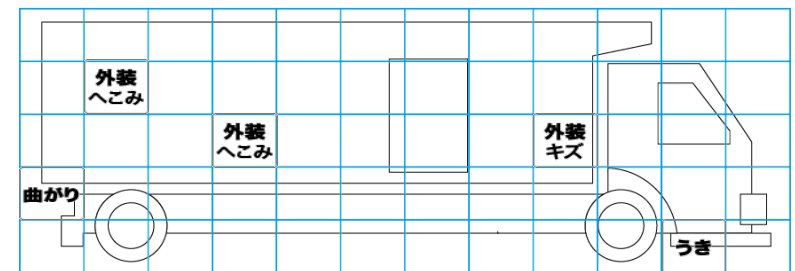
外装状態			
キャブコーション	フレーム番号	フレームのさび	飛石
有	確認済	小	飛石有(リペア不可)

【外装】		【ボデー内】									
外装キズ	外装へこみ	うき	曲がり	サビ	補修跡	割れ	庫内キズ	庫内へこみ	庫内穴あき	床汚れ
